Separatdruck aus FAT-Mitteilungen Nr. 1/1980  
in Schweizer Landtechnik Nr. 1/1980  
Herausgegeben von der Eidg. Forschungsanstalt für  
Betriebswirtschaft und Landtechnik CH 8355 Tänikon

## Probleme der Wärmedämmung und der Stalllüftung

W. Göbel

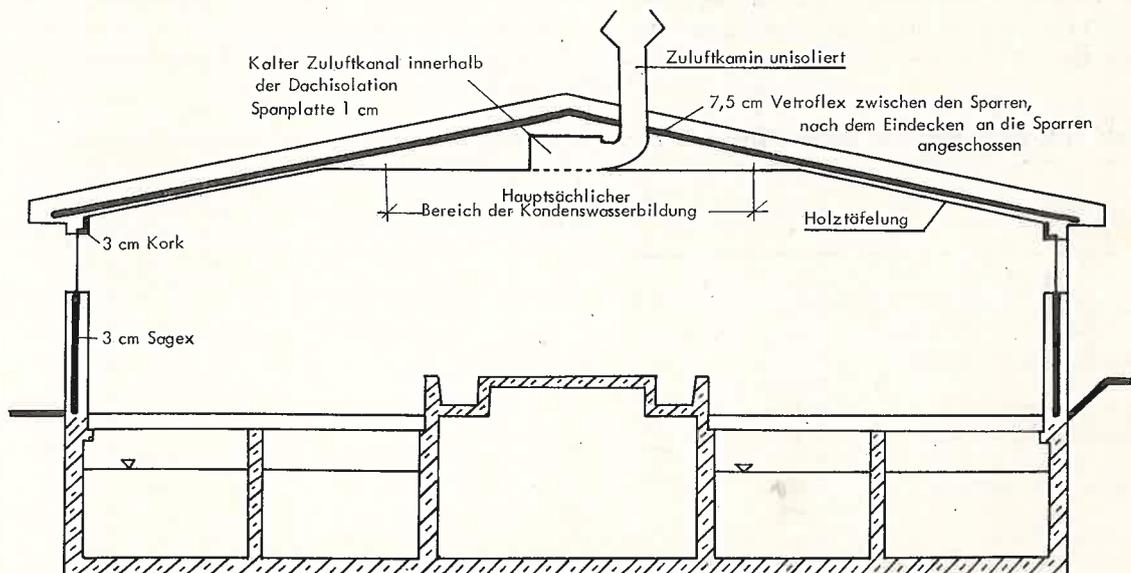
Abb. 1: Stallquerschnitt mit der Isolation.

mer wieder anzutreffen sind. Ein Stall für 100 Mastrinder zeigte kurz nach Inbetriebnahme folgende Schäden (Abb. 1):

- Die Stalldecke wies Kondensatschäden auf. Besonders der mittlere waagerechte Teil der mit Holz verkleideten Decke war mit Schimmel bedeckt. Im Winter tropfte gar Wasser.
- Die stallseitige Oberfläche einer Giebelwand - gleichzeitig Trennwand zwischen Stall und Remise - war ganz schwarz.
- Kondensatschäden gab es auch an einigen Stellen der Längswände auf der Stallseite zur Remise hin und speziell im Bereich des Ringankers bzw. Fenstersturzes.

Der Stall war folgendermassen gebaut: Zu beiden Seiten der Futtertenne waren je fünf Buchten mit Spaltenböden. Unter dem Spaltenboden war der Güllekeller. Die Längswände bestanden aus einem Zweischalenmauerwerk. Die Fenster des Stalles blieben das ganze Jahr geschlossen. Die Deckentäfelung war in dem tieferen Dachbereich unter die Sparren genagelt und in der Deckenmitte horizontal untergehängt, so dass hier ein Dachzwischenraum entstand.

Der schlechte K-Wert der Trennwand zwischen Stall und Remise ist darauf zurückzuführen, dass die Isolationsschicht ganz vergessen wurde. Die Folge war stärkere Kondensatbildung, Staubabsetzung und Pilzbefall.

In dem Teil des Stalles, der an die Remise grenzte, war die Stallluft-Temperatur  $3^\circ \text{C}$  höher, weil hier die grösseren Tiere auf engem Raum untergebracht waren. Diese höhere Temperatur mit dem entsprechend höheren Wasserdampfgehalt führte zu vermehrter Kondensatbildung an den Längswänden in diesem Teil des Stalles. Der Ringankerbereich der Längswände stach wegen des etwas schlechteren K-Wertes im Vergleich zur eigentlichen Wand besonders ab.

Im Stall war das Dach mit Vetroflexmatten isoliert worden, die entgegen den Weisungen des Lieferanten lediglich mit Bostitches an Sparren und Balken angeschossen waren. Die Matten hätten mit Dachlatten angedrückt und angenagelt, und die Mattenstösse hätten verklebt sein müssen. Nur so wäre keine Kaltluft an die angenagelte Deckentäfelung gelangt, wodurch sich Kondensat bilden konnte (Abb. 2).

Aus Abbildung 1 geht hervor, dass der Zuluftkanal unterhalb der Isolation des Stalles liegt. Damit wird die wasserdampfhaltige Stallluft lediglich durch die Wand des unisolierten Zuluftkanals und durch die Holztafelung von der kalten Zuluft getrennt. Da der Zwischenraum zwischen dem isolierten Dach und der Tafelung im mittleren Bereich der Decke durch den Zuluftkanal abgekühlt wird, kondensiert die Stallluft an der abgekühlten Tafelung. Am deutlichsten tritt dies unterhalb der Zuluftkamine aus Blech in Erscheinung, die seitlich in den Zuluftkanal münden. Hier hat sich in der Tafelung ein Abtropfmond abgezeichnet (Abb. 4). Offensichtlich kondensiert am Kamin sogar die Luft aus dem Zwischenraum zwischen Decke und Dach.

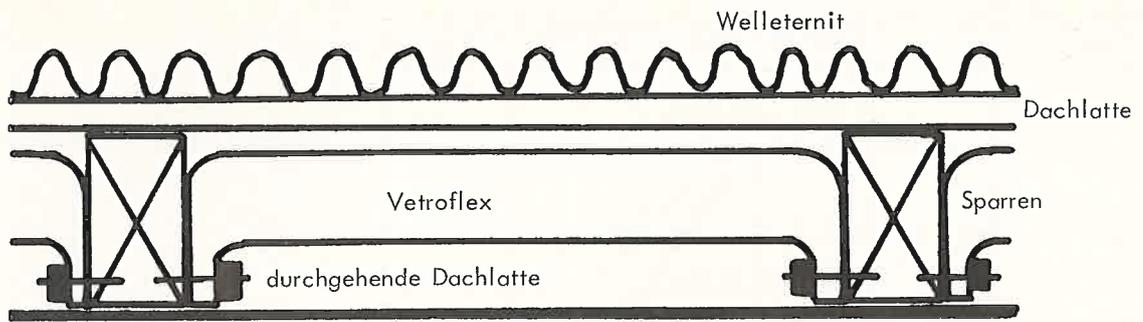
Abb. 2: Richtig angebrachte Dachisolation. Luftdicht, da mit durchgehenden Dachlatten angedrückt und dann angenagelt.

- Die Isolation muss sorgfältig und vorschriftsgemäss (z. B. mit Dachlatten angedrückt und angenagelt) verlegt sein.
- Die Isolation muss im doppelten Sinne raumumschliessend sein. - Die Isolationsschicht darf keine Kaltbrücken übrig

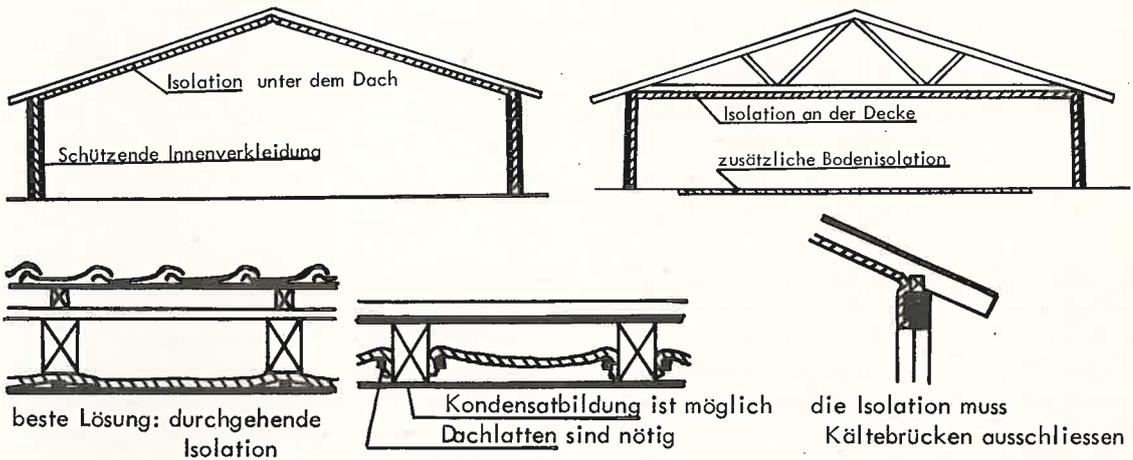
Abb. 3: Beispiele raumumschliessender Isolation.

lassen und die Isolation muss dort luftabschliessend sein, wo es andere Bauelemente nicht sind (Dach, Abb. 3).

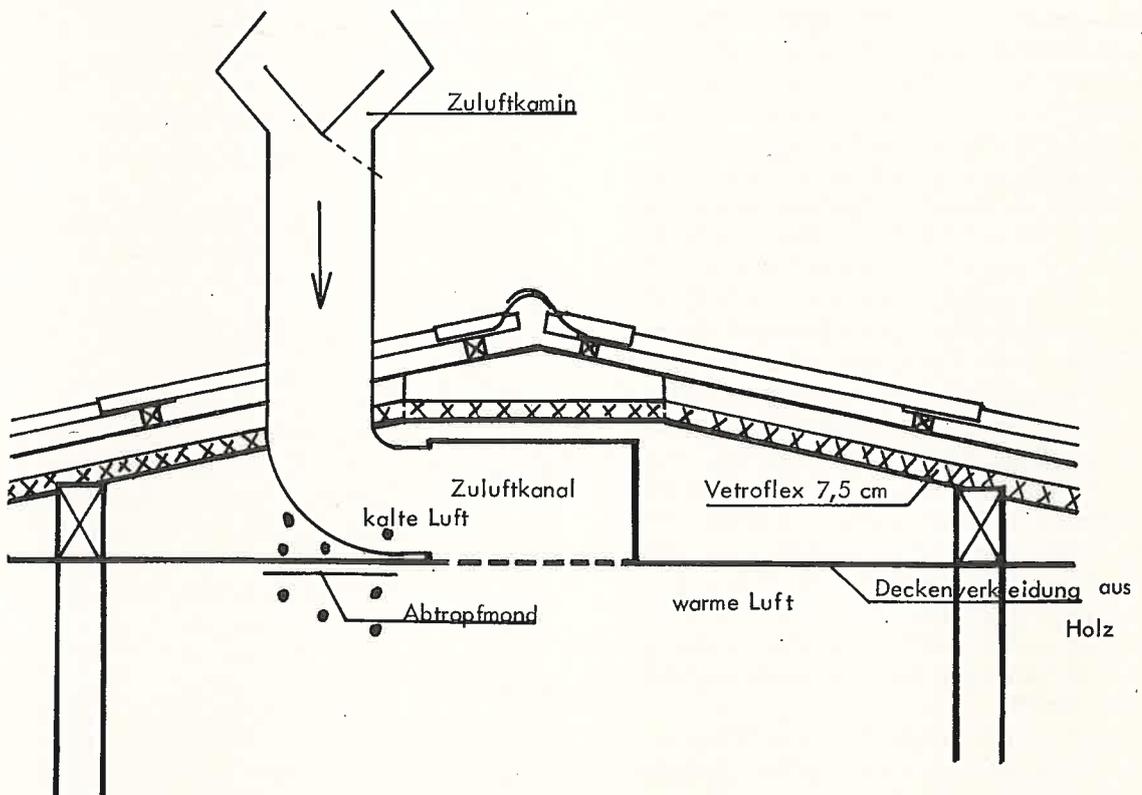
Abb. 4: Kondensatbildung am nicht isolierten Zuluftrohr unterhalb der Isolation. Auch an der Deckenverkleidung bildet sich Kondensat, da der gesamte Deckenzwischenraum durch den Zuluftkanal unterkühlt wird.

Da das Dach mit Ausnahme der Sparren ausreichend isoliert war, überraschten die Kondensatschäden und das Tropfen im mittleren Teil der Decke. Die Tauwasserbildung musste noch eine andere Ursache haben, nämlich die Luftführung.

- Durch Zuluft dürfen keine Bauelemente unterhalb der Isolation abgekühlt werden können.

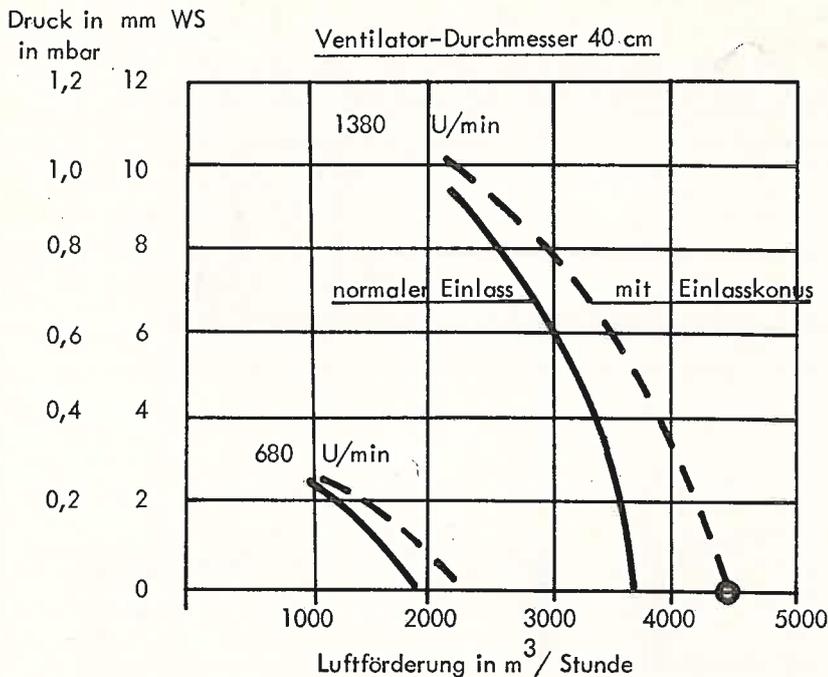
Abb. 5:  
Ventilatorleistungskurven.  
Man wählt die Leistungs-  
kurve für den normalen  
Einlass bei mehr als  
0,6 mbar.

Man darf für den Sommer nicht jene Luftmenge in der Berechnung annehmen, die der Ventilator nach seiner Leistungskurve bei optimalen Bedingungen liefert. Abgesetzter Staub, ungünstige Einlässe und Strömungswiderstände reduzieren die Luftleistung erheblich (Abb. 5). In manchen Fällen wäre die Luftleistung für den normalen Einsatz bei 0,6 mbar Druck noch zu hoch angenommen.
