# Einsatz von Sedum-Matten zur Begrünung von Schottern, Gleisen und Gehwegen in SBB Arealen

**Tastversuche (2021–2023)**

Markus van der Meer<sup>1</sup>, Julie Steffen<sup>2</sup>, Patrice Prunier<sup>2</sup>,  
Serge Buholzer<sup>1</sup>

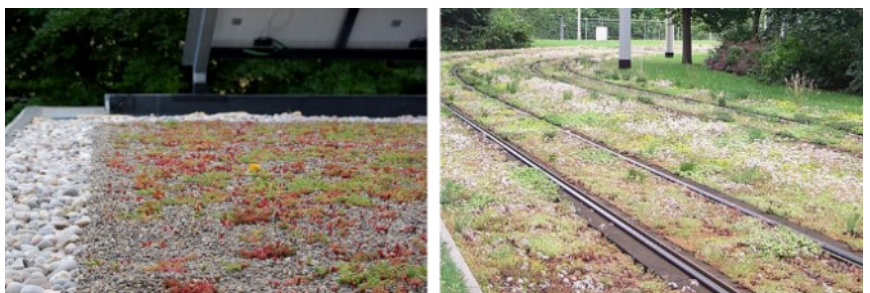
Abbildung 1: Einsatz von Sedum auf Dächer und in Strassenbahngleisen.

Auf Dächern und Strassenbahntrassen (Fehler! Verweisquelle konnte nicht gefunden werden.) werden die Matten auf eine Substratschicht gelegt, welche nochmals mit Drän-, Filter- und Durchwurzelungsschutz-Schichten unterlegt sind. Diese werden auf einen Füllkörper gelegt unter welchem sich die Schwellen und das Schotterbett befinden. Einmal

installiert, benötigen die grünen Gleise ein Minimum an Unterhalt, sprich Düngung und Kontrolle der spontanen Vegetation, eventuell auch Bewässerung.

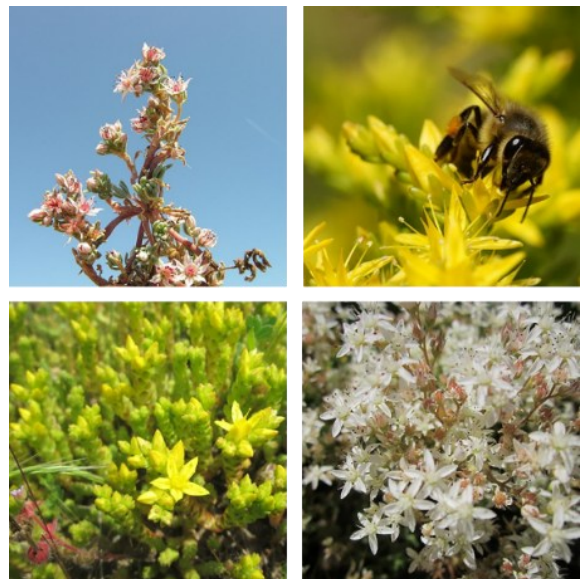
Abbildung 2: Vier indigene Sedum-Arten der Schweiz. Oben: *Sedum hispanicum* L. und *Sedum sexangulare* L. Unten: *Sedum acre* L. und *Sedum album* L.

Auf den eingesetzten Matten wurden folgende Arten regelmässig gefunden *Sedum album* L., *Sedum sexangulare* L., *Sedum acre* L., *Sedum rupestre* L., *Sedum hybridum* L. und *Sedum spurium* M. Bieb.

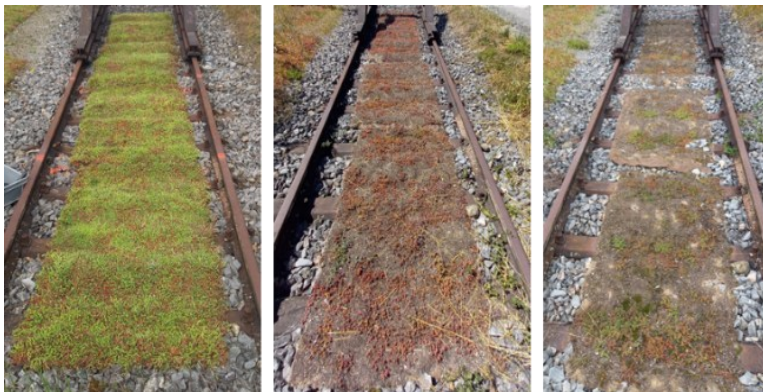
Abbildung 7: Cousset - Entwicklung der Sedum-Matten im nicht befahrenen Gleis hinter dem Prellbock. Von links nach rechts: im Mai 2021, im Mai 2022 und im Oktober 2023.

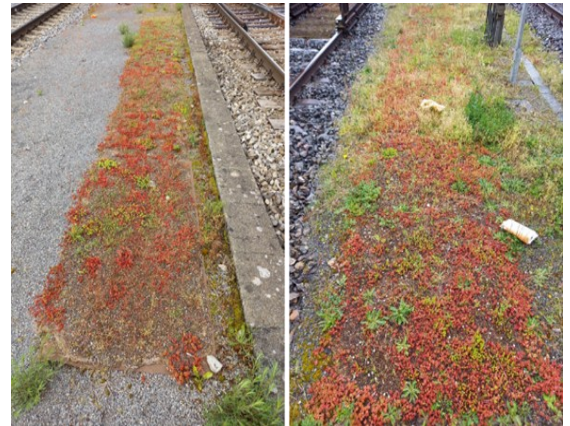
Abbildung 9: Zustand der Matten in den Zwischengleisbereichen auf Mergel in Cornaux (links) und Cousset (rechts) im Mai 2023

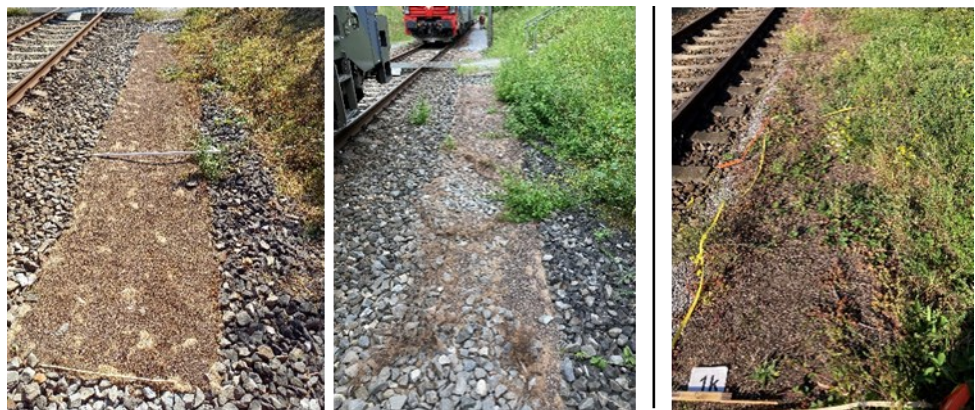
Abbildung 10: Zustand der begangenen Matten in Muttenz. Links und Mitte: im stärker begangenen Bereich auf Schotter im September 2021 und im Juni 2022. Rechts im weniger begangenen Bereich auf Mergel im Oktober 2023.

Die 5 Matten, die in Muttenz in einem stärker begangenen Bereich auf Schotter verlegt wurden, waren bereits ein halbes Jahr nach Installation vom Tritt stark beeinträchtigt. Nach einem Jahr sank die mittlere Deckung der Sedum-Arten unter 10 %, und auch die Kokosmatten waren grösstenteils durchgescheuert. Die Reste dieser Matten wurden deshalb im Juni 2022 entfernt. Diese Matten wurden aus der Datenanalyse ausgeschlossen (**Fehler! Verweisquelle konnte nicht gefunden werden.**).

Das gleiche konnte für weniger stark begangenen Bereich auf Mergel beobachtet werden, wo die Sedumdecke bei Projektabschluss grösstenteils zerstört war; auf dem Bild ist zu erkennen, dass die Matten in diesem Falle eher gleisseitig begangen wurden, um den Einwuchs aus der Böschung zu umgehen (**Fehler! Verweisquelle konnte nicht gefunden werden.**, rechts).

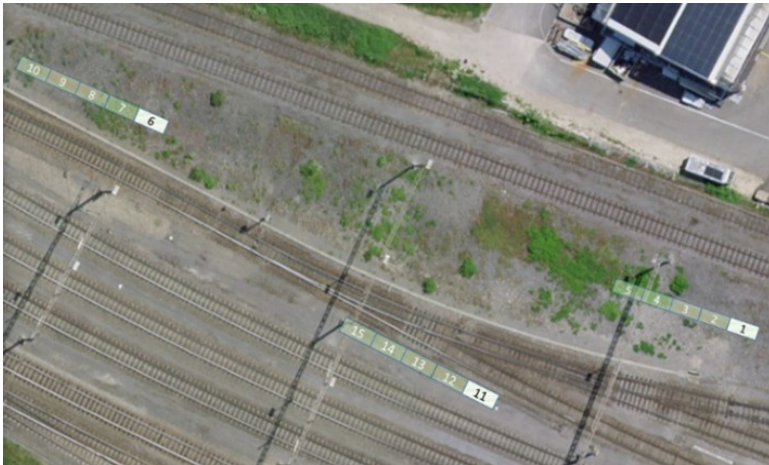
Abbildung 12: Cornaux Anordnung der Sedum-Matten  
Schotter: Matten 1 - 10; Die Matten 6 – 10 liegen auf einer Fläche mit mittlerem Bewuchs von Spontanvegetation  
Kies: Matten 11 – 15.  
Ohne Vlies grüne Flächen, Mit Vlies weiss schraffierte Flächen  
(© swisstopo: www.geo.admin.ch)

Die Lage ist fast ungestört (Koordinaten: 2'568'558, 1'209'971; Abbildung 12). Die Matten 1-10 lagen auf einem bis zu 13 m breiten Zwischengleichbereich mit Schotter, der allenfalls zur Vegetationskontrolle begangen wird. Die Matten 11-15 lagen in einem 2-3 m breiten Zwischengleisbereich auf Mergel (Netstaler). Dieser wird zwar als Dienstweg genutzt, aber die Matten konnten umgangen werden. Mit einem Warnschild wurde auf den Versuch und die eingeschränkte Bewirtschaftung hingewiesen (Abbildung 13).

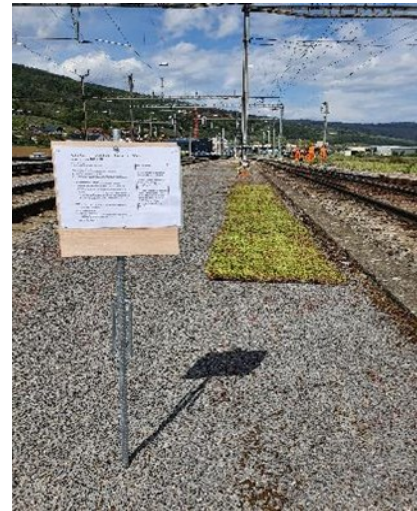
Abbildung 13 : Hinweistafel für das Bahnpersonal. Im Hintergrund die Matten 11 – 15  
13: Warntafel in Cornaux

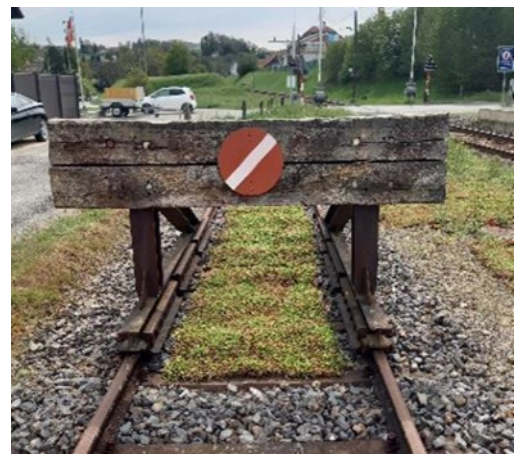
Abbildung 15: Sedum-Matten in Cousset auf Schotter zwischen den Gleisen hinter Prellbock mit den Matten 1 – 4.

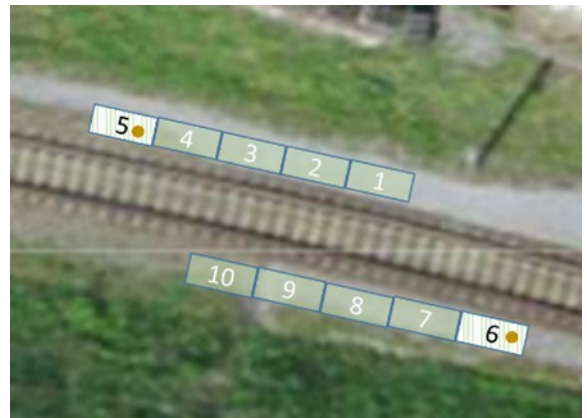
Abbildung 17: MuttENZ: Wenig begangene Lage  
Schotter: Matten 4, 5 und 10  
Mergel: Matten 1 - 3 und 6 - 9).  
Ohne Vlies grüne Flächen, Mit Vlies weiss schraffierte Flächen  
(© swisstopo: [www.geo.admin.ch](http://www.geo.admin.ch))

Das Rangiergleis wird in diesem Bereich sowohl zum Rangieren als auch als Abstellgleis genutzt (Koordinaten 2'615'938, 1'264'974; Abbildung 16 und Abbildung 17). Die Dienstwege führen zum Dienstgebäude im Norden und über die Passerelle im Süden zu weiteren Dienstgebäuden sowie dem Personenbahnhof. Dadurch entsteht eine erhöhte Durchgangsfrequenz als normalerweise für Dienstwege üblich. Das Substrat (Schotter) ist für Dienstwege eher selten, die Platzierung der Matten schien jedoch anhand der höheren Begehungsfrequenz geeignet für den Test der Trittverträglichkeit (Matten 11 – 15 Abbildung 16).
