## Tragsicherheit von Betonspaltenelementen

### Regelmässige Zustandskontrolle erforderlich

Ludo Van Caenegem, Alfons Schmidlin und Robert Szulc, Eidgenössische Forschungsanstalt für Agrarwirtschaft und Landtechnik (FAT), CH-8356 Tänikon

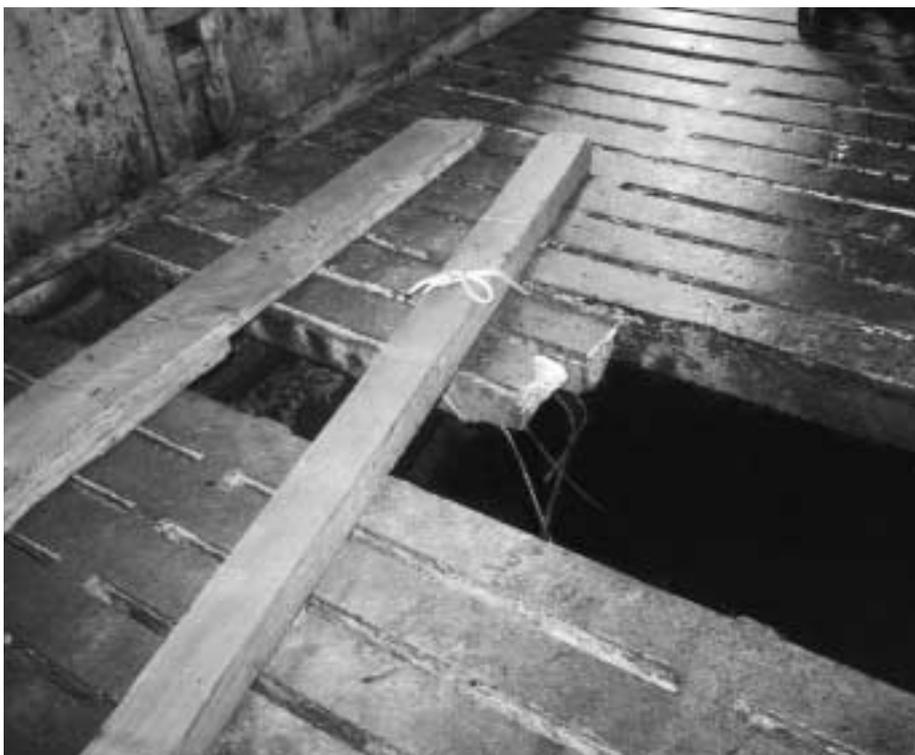
Abb. 1: Das plötzliche Versagen von alten Spaltenbodenelementen kann zu tödlichen Unfällen führen (Foto Roman Euler, SAB).

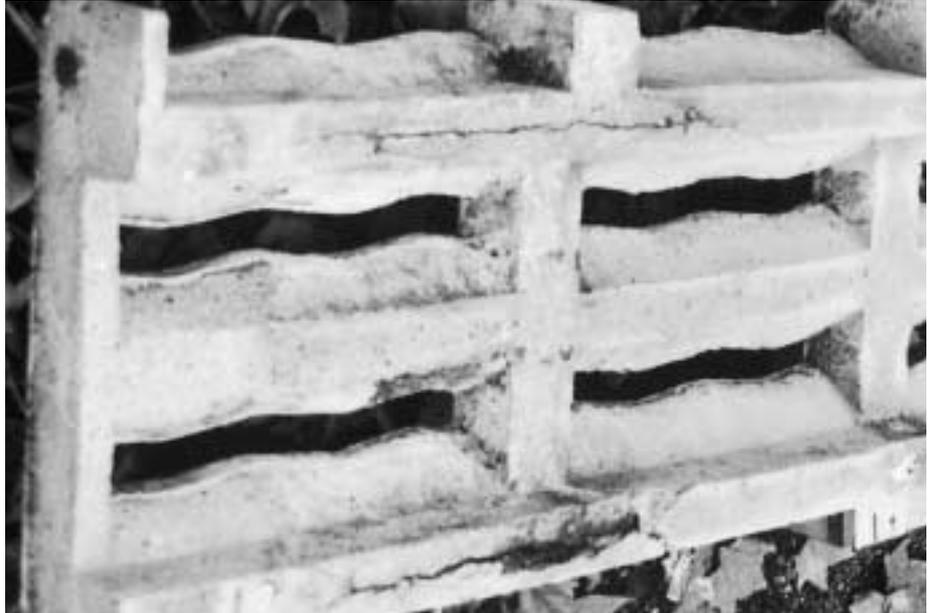
Abb. 2: Deutliche horizontale Risse unten am Elementende als mögliche Vorboten für das Versagen des Verbundes zwischen dem Armierungseisen und der Betonumhüllung.

rungsstäbe kann zur Sprengung der Betonumhüllung und zur Bildung von horizontalen Rissen führen (Abb. 2).

Der Belastungsversuch hat eindeutig gezeigt, dass lokale Betonabplatzungen in der Mitte weniger gefährlich als horizontale parallel zur Armierung verlaufende Risse im Kopfbereich sind (Abb. 2).

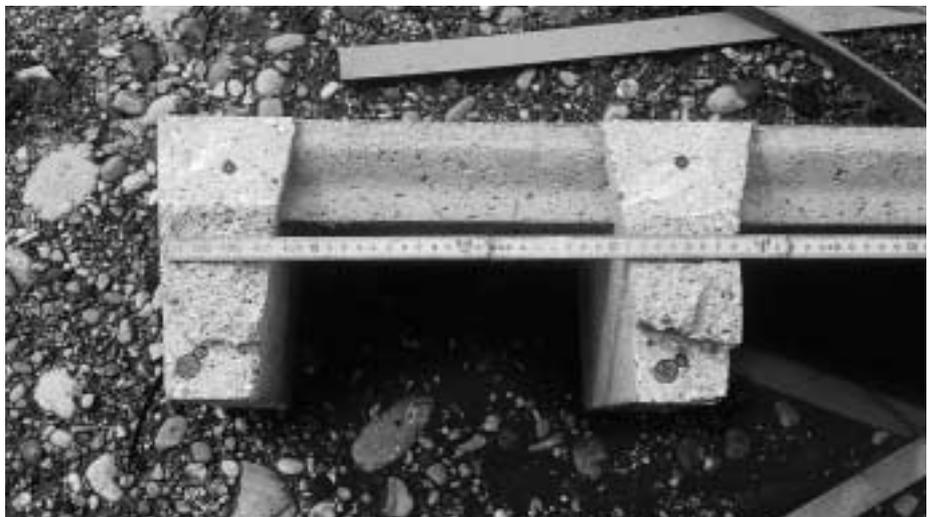
Abb. 3: Ungenügende Betonüberdeckung bei einem neuen Flächenrost.

Die Betonüberdeckung soll ringsherum mindestens 20 mm betragen. Eine unzureichende Betonüberdeckung findet man nicht nur bei älteren, sondern leider zum Teil auch bei neuen Elementen gewisser Herkunft (Abb. 3).

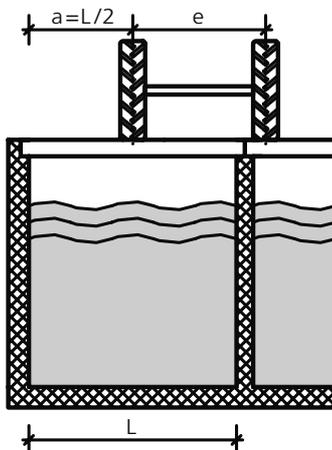
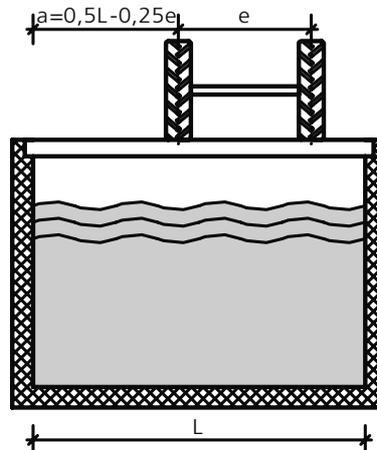
Nicht immer ist die Position, bei der sich ein Rad in der Mitte des Flächenrosts befindet, der ungünstigste Belastungsfall. Wenn die Spannweite (L) des Flächenrosts grösser als 1,71 mal Spurweite (e) des Fahrzeuges ist, ist die Belastung am höchsten, wenn beide Räder auf dem gleichen Flächenrost stehen und ein Rad sich in einem Abstand von  $0,5L - 0,25e$  zum Rand befindet (Abb. 4).

Abb. 4: Je nach Verhältnis der Spannweite (L) des Flächenrostelements zur Spurweite des Fahrzeuges (e) bildet die linke oder rechte Position des Fahrzeuges den ungünstigsten Belastungsfall.

des Fahrzeuges ermitteln. Für die beiden Belastungsfälle (Abb. 4) gilt:

$L < 1,7e$ :

Zulässige Achslast = 2 x Punktlast in der Mitte

$L > 1,7e$ :

Zulässige Achslast = k x Punktlast in der Mitte

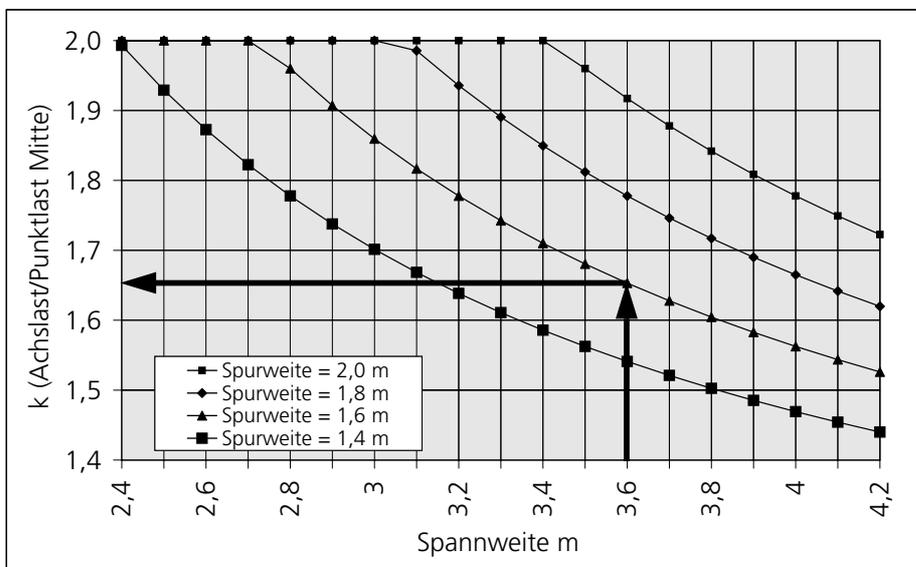
Abb. 5: Spannweite des Flächenrosts sowie Spurweite des Fahrzeuges bestimmen das Verhältnis (k) zwischen zulässiger Achslast und Punktlast in der Mitte.

k = 1,65 (nach Formel, oder Abb. 5)

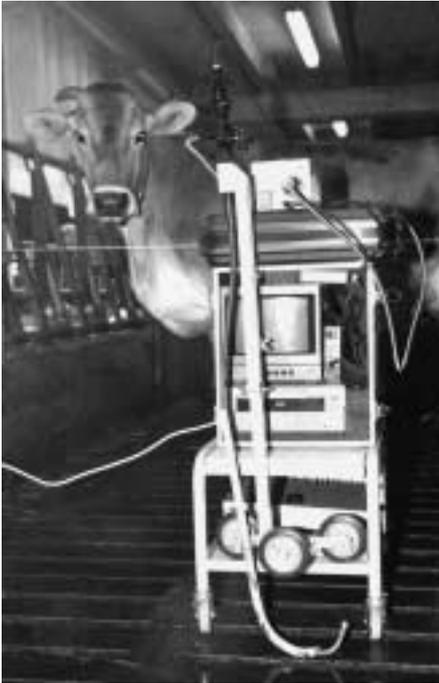
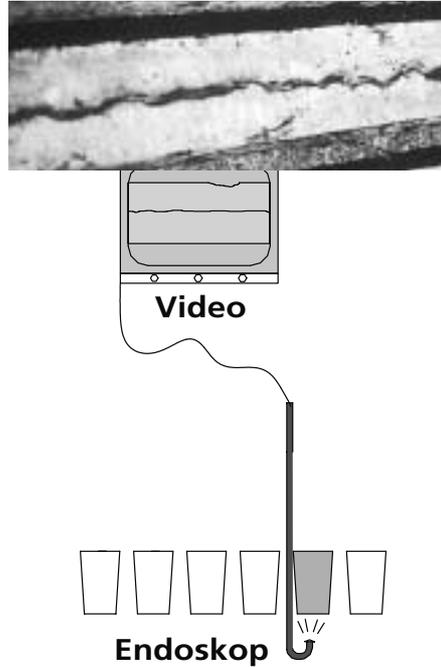
Abb. 6: Zustandskontrolle mit Endoskop. Das abwinkelbare Objektiv wird durch die Schlitze gesteckt und liefert eine Ansicht der Unterseite und Seitenflächen.

Mit Hilfe eines Endoskops kann man dieses Problem umgehen (Abb. 6).

Das abwinkelbare Objektiv, über Bildleitfasern mit einer Kamera verbunden, erlaubt eine Ansicht der Unterseite und Seitenflächen. Vorgängig müssen diese Flächen mit Hilfe eines Hochdruckreinigers mit spezieller Düse gereinigt werden. Dank der guten Bildqualität kann man Schadenstellen leicht erkennen. Die Bilder können, wenn gewünscht, gespeichert werden. Die Zustandskontrolle mit Endoskop ist jedoch vor allem wegen der Reinigung mit grossem Zeitaufwand von zirka 15 Min. pro Flächenelement verbunden. Aus diesem Grunde wurde nach einer schnelleren Methode gesucht.

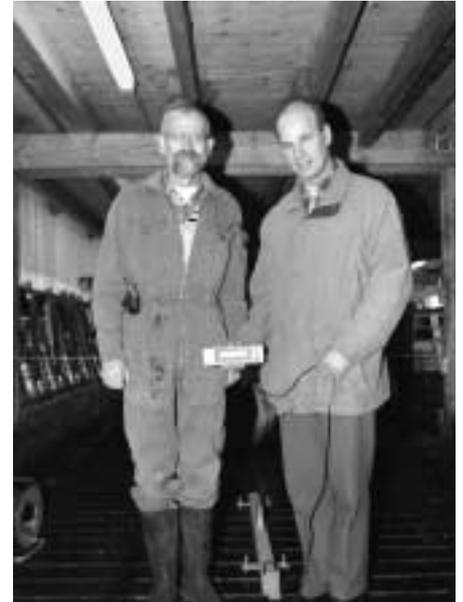
Abb. 7: Die Durchbiegung eines Spaltenelements unter dem Gewicht von einer oder zwei Personen (zirka 1,6 kN) lässt sich einfach mit einer elektronischen Messuhr (unten am Metallprofil befestigt) erfassen.

Tragfähigkeit des Betonspaltelements eine eindeutige Beziehung bestehen, wäre eine einfache Zustandskontrolle ohne aufwändige Reinigung der Unterseite möglich. Es genügte jedes Element in der Mitte mit dem Gewicht von einer oder zwei Personen (zirka 1,5 kN) zu belasten und gleichzeitig mit einer elektronischen Messuhr (Genauigkeit 1/100 mm) die Durchbiegung zu messen (Abb. 7).

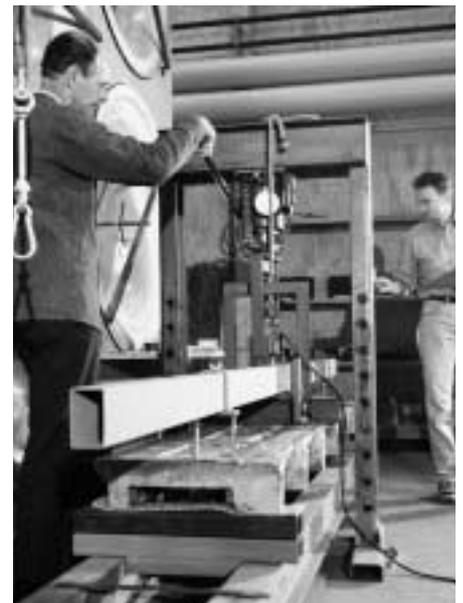
Aus den 97 Flächenrosten wurden nach dem Auswechseln 21 Elemente (sechs von 2,40 m sowie 15 von 3 m) selektiert und auf einer speziell hierzu eingerichteten Anlage an der FAT (Abb. 8) bis zum Versagen belastet.

Abb. 8: Versuchsanlage für die Belastungsversuche an Betonflächenelementen.

Die Anlage besteht aus einer Hydraulikpresse und einer Zugkraftmessdose (Genauigkeit 10 N), mit der sich die Punktlast in der Mitte ermitteln lässt. Der Belastungsversuch erfolgte in Schritten von 2 kN (200 kg) pro Minute bis zur maximalen Belastung (Grenzwert).

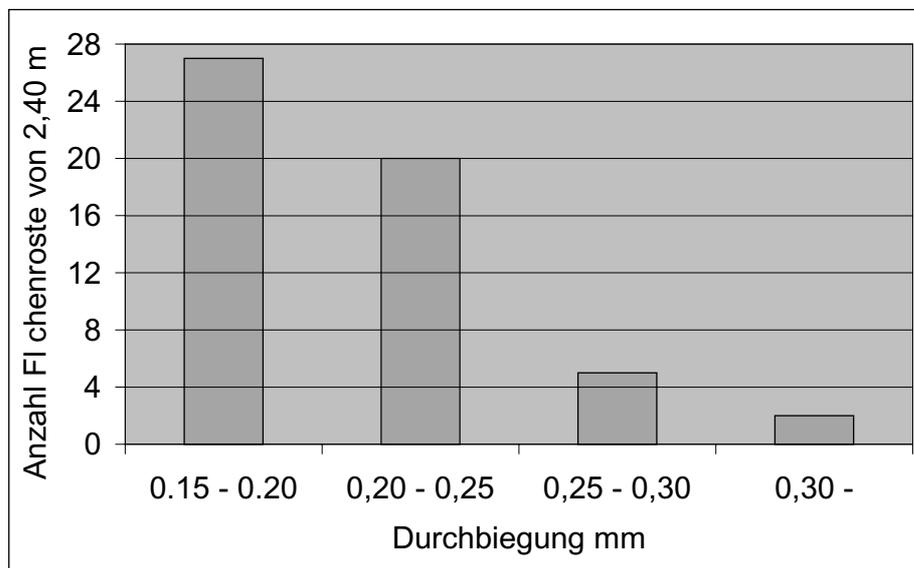
Die Messungen im Stall (Punktlast in der Mitte = 1,6 kN = Gewicht von zwei Personen) ergaben für die 54 Flächenroste von 2,4 m Durchbiegungswerte zwischen 0,15 und 0,36 mm (Abb. 9). Beim Auswechseln stellte man bei den meisten Elementen Beschädigungen fest. Häufigste Mängel waren leichte Betonabplatzungen mit streckenweise sichtbarer Armierung, horizontale Risse in der Mitte oder im Kopfbereich sowie einzelne vertikale Risse in der Mitte.

Abb. 9: Bei 47 der 54 Betonroste von 2,4 m Länge lag die Durchbiegung unter einer Last von 1,6 kN zwischen 0,15 und 0,25 mm.

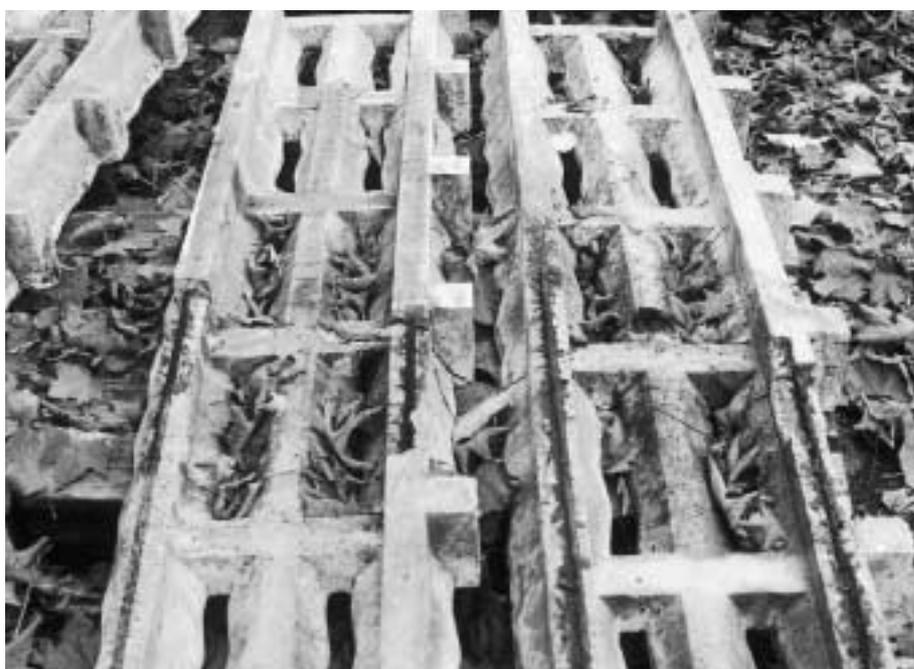
In einzelnen Fällen wurde das Armierungseisen vollständig aus der Betonumhüllung gerissen (Elemente 18 und 19, Abb. 10). Das relativ frühzeitige Versagen des Elements 19 war voraussehbar, da das Armierungseisen teilweise schon vor dem Versuch im Kopfbereich sichtbar war.

Abb. 10: Untenansicht der Elemente 18 (links) und 19 (rechts) nach dem Belastungsversuch. Bei beiden Elementen ist im linken Balken der Armierungsstab ausgerissen.

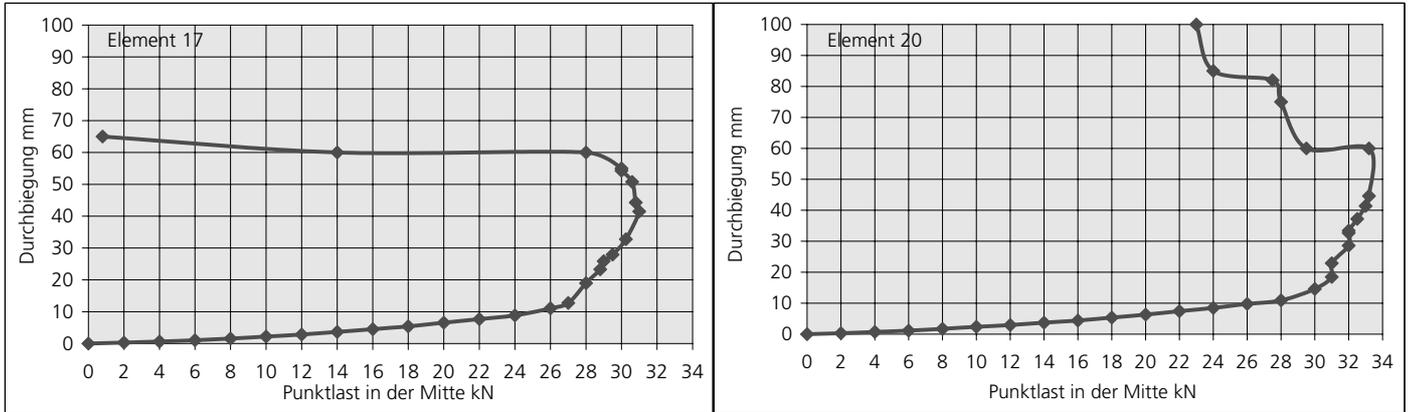
Abb. 11: Ergebnisse des Belastungsversuches bei den Elementen 17 und 20.

Ein Vergleich zwischen den Elementen 17 und 20 zeigt, dass Element 17 zwar eine fast eben so hohe Bruchlast wie Element 20 aufweist, bei einer Durchbiegung von 60 mm jedoch praktisch keine Last mehr aufnehmen kann, während Element 20 nach Überschreiten der Grenzlaster bei (60 mm Durchbiegung) noch eine Belastung von 23 kN aushält (Abb. 11).

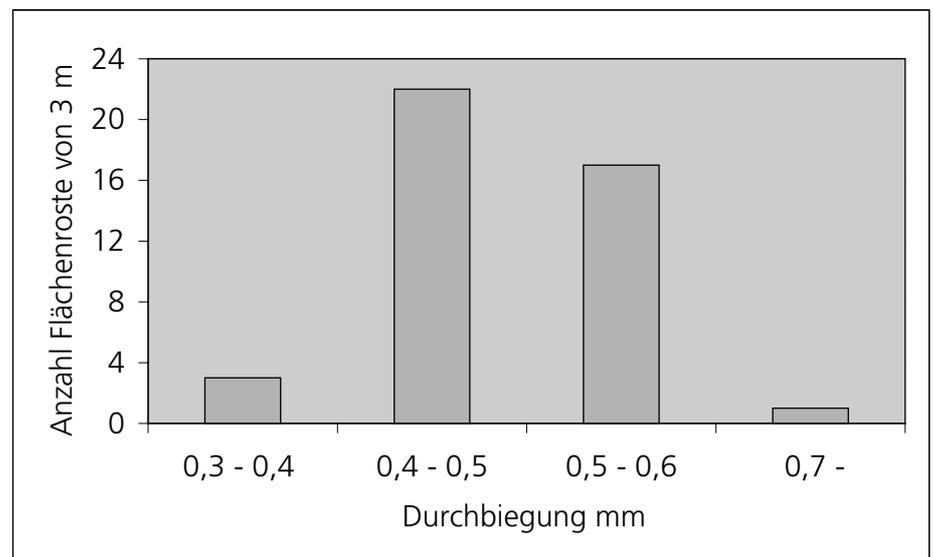
Abb. 12: Bei 39 der 43 Betonroste von 3 m Länge liegt der Durchbiegungswert unter einer Last von 1,6 kN zwischen 0,4 und 0,6 mm.

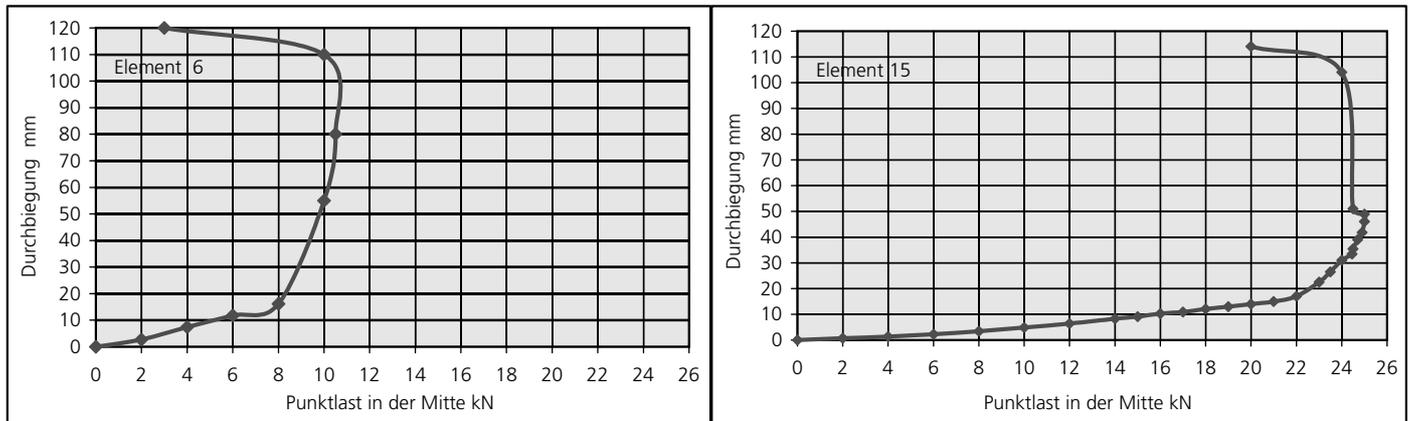
Abb. 13: Ergebnisse des Belastungsversuchs bei den Elementen 6 und 15.

Eine Gegenüberstellung (Tab. 6) von acht dieser 15 Flächenroste zeigt, dass die maximale Punktlast in der Mitte viel stärker als bei den kürzeren Elementen variiert (Element 6: 10 kN, Element 15: 25 kN). Der vollständige Bruch des Elements 6 bei etwa 10 kN war angesichts der massiven Beschädigung des Elements vor dem Bruchversuch zu erwarten. In beiden Balken war auf einer Seite das Armierungseisen im Kopfbereich sichtbar. Element 6 hätte bei Weiterverwendung unter Tierlast versagen können (Abb. 13). Auch Element 5 (Bruchlast 14 kN) muss als nicht gebrauchstauglich betrachtet werden (Abb. 14).

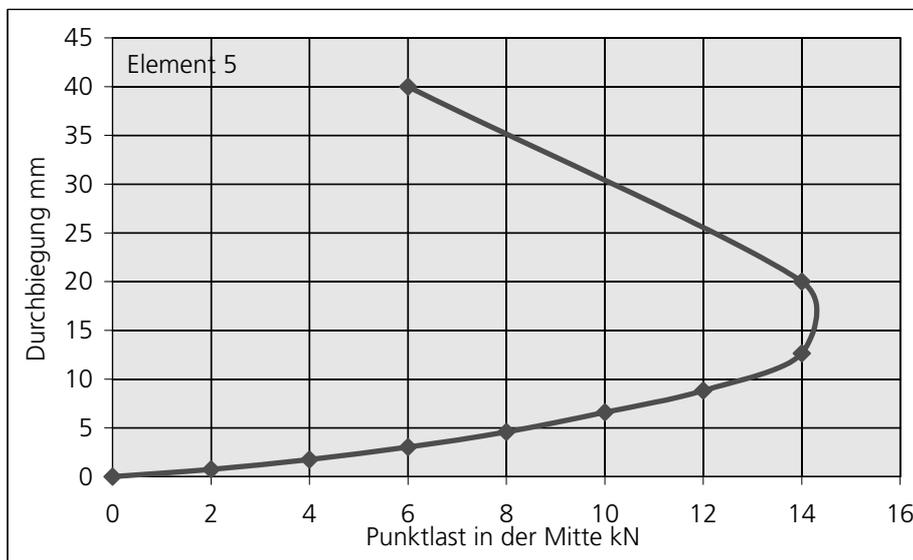
Abb. 14: Ergebnisse des Belastungsversuchs bei Element 5.

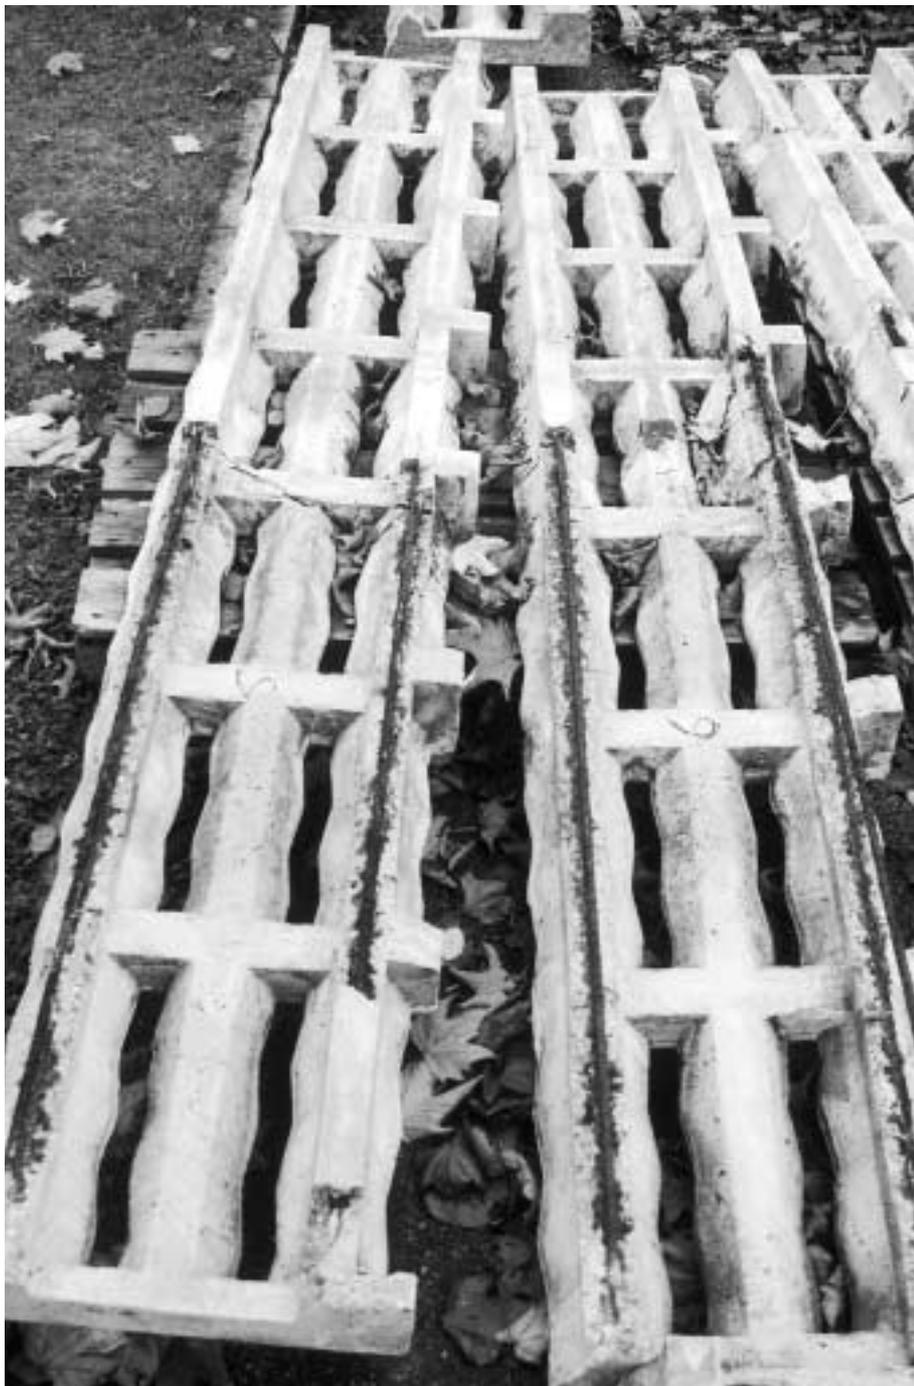
Der Verlauf der Durchbiegungswerte ist am Anfang des Belastungsversuchs (bis zu einer Punktlast von 12 kN) für alle Flächenroste ausser Element 6 und Element 14 gleich (Tab. 6). Aufgrund des Durchbiegungswerts bei 2 kN lässt sich Element 6 eindeutig als einsturzgefährdet erkennen. Die dreimal höhere Durchbiegung während des Bruchversuchs (2,7 mm bei 2 kN) im Vergleich zur vorgängigen Messung im Stall (0,7 bei 1,6 kN) ist wahrscheinlich auf eine Beschädigung beim Ausbau des Elements zurückzuführen. Die geringere Bruchlast (14 kN) bei Element 5 lässt sich dagegen nicht aus der gemessenen Durchbiegung im Stall voraussagen. Der Bruch fand plötzlich und ohne Vorzeichen bei einer Durchbiegung von lediglich 20 mm statt. Dies war auf das plötzliche Ausreißen der Armierung in beiden Balken zurückzuführen (Abb. 15).

Abb. 15: Bei den Flächenrosten 5 (links) und 6 wurde der Armierungsstab in beiden Balken ausgerissen.
