Bodensanierung in Rinderstallungen - Entwicklung und Bewertung von neuen Verfahren

Beat Steiner^{1*}, Margret Keck¹, Christoph Thalmann² und Michael Zähler¹

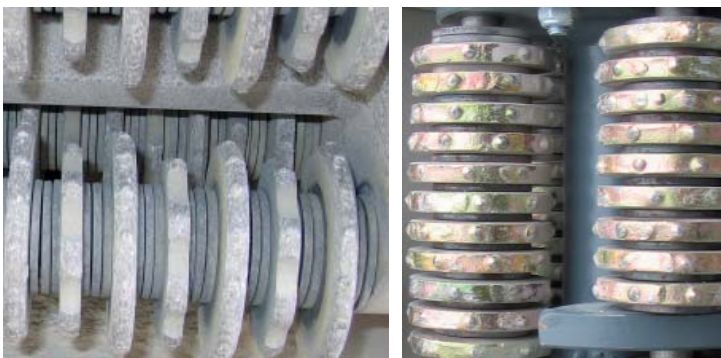
Abbildung 1: Kombination von Rund- und Achtkantlamellen für das Rillieren und Aufrauen in Längsrichtung (links), Rundlamellen für das Aufrauen und feine Rillieren in Querrichtung (rechts).

1. Rillieren längs mit Rund- und Achtkantlamellen (*Abbildung 1*, links): Achsabstand 20 mm, Breite 10 mm, Tiefe 3 mm. Die Rillierung wird in Entmistungs- beziehungsweise Entwässerungsrichtung ausgeführt. Um eine homogene Bearbeitung sicherzustellen, ist eine Maschine mit einem stufenlosen Fahrtrieb erforderlich.
2. Aufrauen quer mit Rundlamellen (*Abbildung 1*, rechts): Achsabstand 8 mm, Breite 7 mm, Tiefe 1,5 mm. Dazu eignet sich ein leichtes Aufragerät, mit dem auch schlecht zugängliche Stellen effizient zu bewältigen sind. Die Querfahrt erfolgt in einem Winkel von 80° zur Längsrillierung, um den Vorschub von Entmistungsgeräten nicht zu beeinträchtigen. Durch das Aufrauen mit Rund- anstelle von Fünfkantlamellen, ergeben sich weniger Ausbrechungen beim Beton.

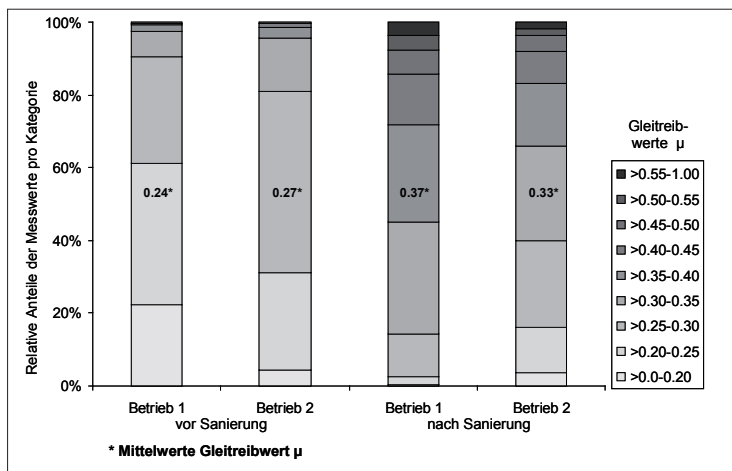
Abbildung 2: Gleitreibwerte-Kategorien vor und nach der Sanierung mit Rillieren-Aufräumen auf planbefestigten Beton-Laufflächen der beiden Praxisbetriebe. Die Kategorien mit tiefen Werten ($\leq 0,3 \mu$) widerspiegeln die Anteile mit geringer und jene $> 0,35 \mu$ solche mit hoher Rutschfestigkeit. Nach der Sanierung zeigen die Kategorien $> 0,45 \mu$ eine deutliche Zunahme der Makrorauheit.

Durch die Sanierung stiegen die Gleitreibwerte deutlich an; auf Betrieb 1 stieg der Mittelwert von 0,24 auf 0,37 und auf Betrieb 2 von 0,27 auf 0,33 μ . Zwischen den Längs- und Quermessungen ergaben sich lediglich Unterschiede von 0,01 μ ; die Korrelationskoeffizienten betragen 0,73 resp. 0,87. Die Kategorisierung der Gleitreibwerte (Abbildung 2) ermöglichte eine differenziertere Beurteilung als in der Literatur anhand von Mittelwerten beschrieben.

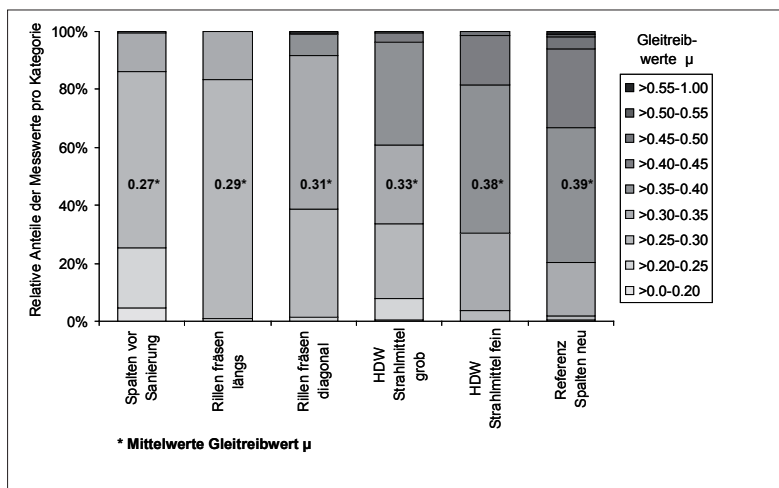
Abbildung 3: Veränderungen der Gleitreibwerte-Kategorien mit unterschiedlichen Sanierungsverfahren auf Spaltenböden

In Abbildung 3 sind die Ergebnisse der Rutschfestigkeitsmessungen der verschiedenen mechanischen Sanierungsverfahren auf Spaltenböden aufgeführt. Die Mittelwerte der Gleitreibwerte wurden durch die Verfahren um 0,02-0,11 μ erhöht. Nur das Sanierungsverfahren HDW fein erreichte ähnliche Gleitreibwerte wie das neue Referenzprodukt, das eine ausgeglichene Mikro- und Makrorauheit mit hoher Griffigkeit aufwies. Die Veränderungen der Oberflächenrauheit zeigten sich deutlich in den Kategorien. Bei den Verfahren „HDW grob“, „Rillieren diagonal“ und „Rillieren längs“ blieb ein Teil der Oberflächen, das heisst Flächen zwischen Rillen oder Vertiefungen, un bearbeitet. Trotz homogener Bearbeitung ergaben diese Verfahren nur geringfügige Verbesserungen der Rutschfestigkeit. Dies zeigte sich insbesondere beim Verfahren „Rillieren längs“.

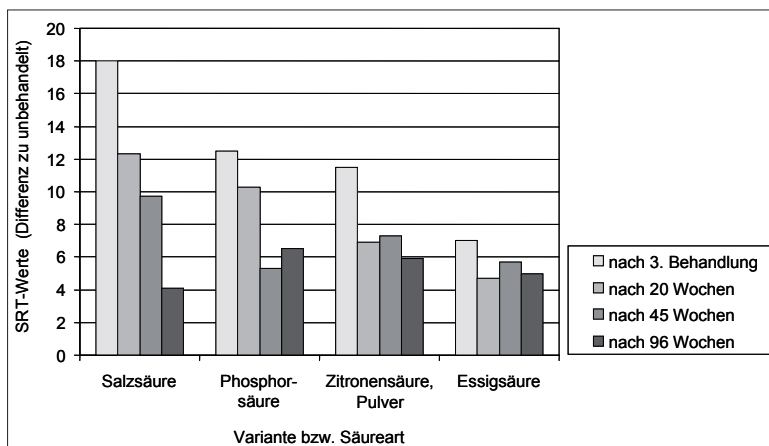
Abbildung 4: Griffigkeit (SRT-Wert) von Spaltenböden nach Säurebehandlung, dargestellt als Differenz zu unbehandelt. SRT (Skid-Resistance-Tester): Pendelgerät für Griffigkeitsmessungen auf Asphalt- und Betonbelägen.

Mit dem chemischen Aufrauen kann an Beton-Oberflächen die Mikrorauheit verbessert werden. Das Verfahren bietet sich insbesondere für Spaltenböden an. Bei fachgerechter Ausführung lässt sich die Rutschfestigkeit kurzfristig erhöhen. Nach intensiver Vorreinigung werden die Kalkschichten durch mindestens drei Säure-Behandlungen abgetragen. Aufgrund der ökologischen und toxikologischen Unbedenklichkeit sowie der anwenderfreundlichen Handhabung bietet Zitronensäure (Pulver) erhebliche Vorteile gegenüber anderen Produkten. In den Versuchen wurden pro Behandlung 60 g Zitronensäure-Pulver pro Quadratmeter aufgetragen. Eine Einwirkzeit von 10 bis 15 Minuten ist einzuhalten, um die nötige Wirkung zu erreichen. Mit zunehmender Anzahl Behandlungen erhöht sich die Feinrauheit und damit die Griffigkeit der Oberfläche. Nach der Sanierung nimmt diese jedoch rasch wieder ab (Abbildung 4). Die positive Wirkung des chemischen Aufrauens ist nur im Zeitraum eines Jahres gegeben und ist deshalb als kurzfristige Massnahme mit einem Beitrag zur Stallhygiene anzusehen (SEKUL, 2006).
