## Sanierung von Beton-Laufflächen

### Entwicklung und Bewertung von neuen Verfahren

Beat Steiner, Forschungsanstalt Agroscope Reckenholz-Tänikon ART, Tänikon, CH-8356 Ettenhausen, E-Mail: beat.steiner@art.admin.ch

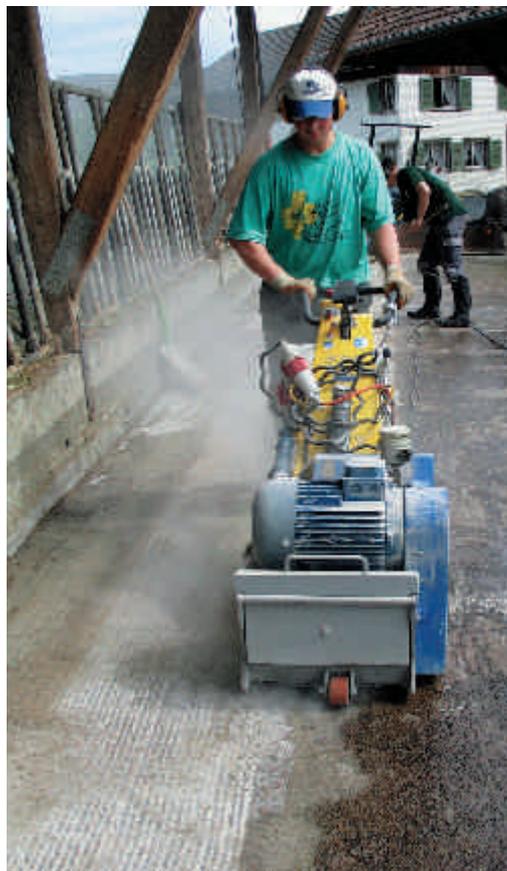
Abb. 1: Mechanische Sanierungsverfahren müssen auf die Anforderungen der Tiere und der Verfahrenstechnik abgestimmt sein.

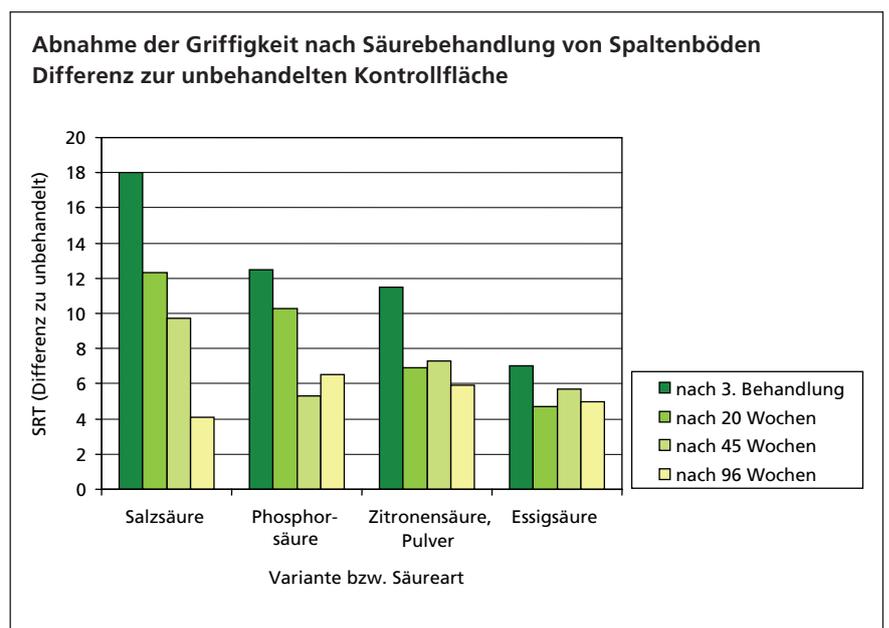
Abb. 2: Die anfängliche Griffigkeit durch chemisches Aufrauen mit Säure ist schon nach wenigen Monaten nicht mehr vorhanden.

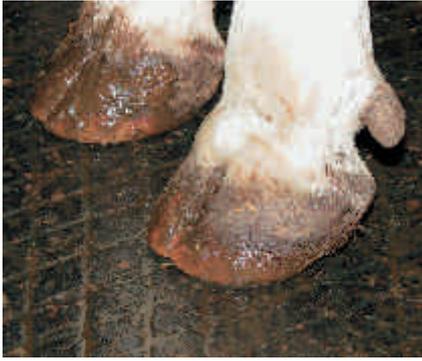
Abb. 3: Die Anatomie der Klauen ist beim Sanierungsverfahren mit zu berücksichtigen. Werden lediglich Rillen gefräst, erhöht sich die Rutschfestigkeit nur geringfügig.

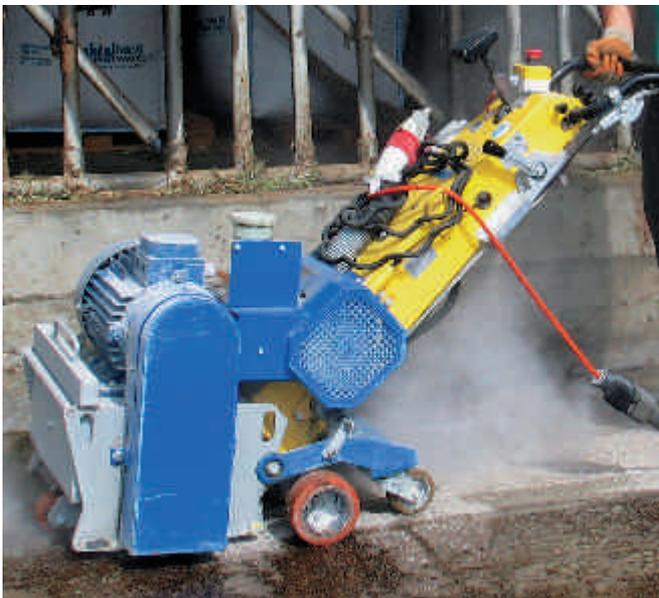
Abb. 4: Für das Fräsen von Rillen in homogener Form sind Geräte mit stufenlosem Fahrtrieb erforderlich. Minimale Geräte- und Werkzeuggewichte schonen das Betongefüge.

1. Rillieren längs mit Rund- und Achtkantlamellen: Achsabstand 20, Breite 10, Tiefe 3 mm. Die Rillierung wird in Entmischungsbeziehungsweise Entwässerungsrichtung ausgeführt. Um eine homogene Bearbeitung sicherzustellen, ist dazu eine Maschine mit einem stufenlosen Fahrtrieb erforderlich (Abb. 4 und 4a).
2. Aufrauen quer mit Rundlamellen: Achsabstand 8 mm, Breite 7 mm, Tiefe 1½ mm.

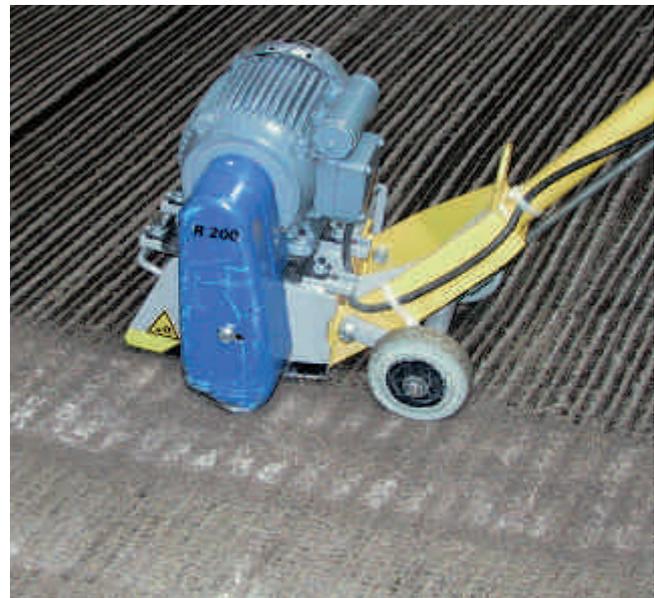
Abb. 5: Mit dem Aufrauen in Querrichtung wird auch die restliche Oberfläche bearbeitet. Dies erhöht die Rutschfestigkeit in Längsrichtung massgeblich.

Dazu eignet sich ein leichtes, handgeführtes Aufraugerät, mit dem die oftmals kurzen Querfahrten und schlecht zugängliche Stellen effizient zu bewältigen sind (Abb. 5 und 5a). Die Querfahrt erfolgt in einem Winkel von 80° zur Längsrillierung, um den Vorschub von Entmischungsgeräten nicht zu beeinträchtigen. Durch das Aufrauen mit Rund- anstelle von Fünfkantlamellen entsteht ebenfalls eine feine Rillierung; gleichzeitig ergeben sich weniger Ausbrechungen beim Beton. Durch die gezielte Kombination von Rillieren und Aufrauen mit entsprechenden Rund- und Achtkantlamellen werden minimale Arbeitstiefen möglich (3 respektive 1½ mm). Dies schon das Betongefüge und die Bewehrung. Durch das Rillieren erhöht sich die Haltbarkeit im Vergleich zu ausschliesslichem Aufrauen auf mindestens fünf Jahre. Häufiges und effizientes Reinigen mit entsprechend angepassten Schiebern ist auch auf den sanierten Laufflächen erforderlich.

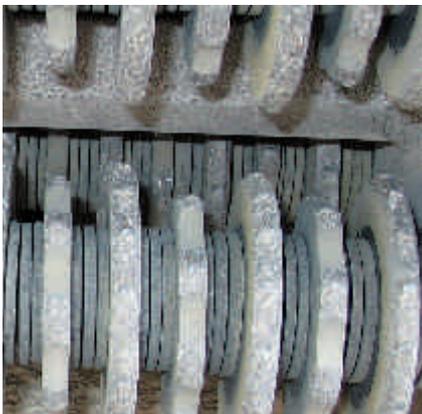
Abb. 4a: Die Kombination von Rund- und Achtkantlamellen ermöglicht ein gezieltes Rillieren und gleichzeitiges Aufrauen der dazwischen liegenden Flächen.

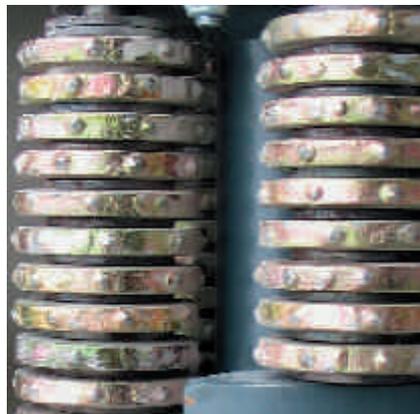
Abb. 5a: Der Einsatz von Rundlamellen ermöglicht eine feine Rillierung bei geringen Ausbrechungen.

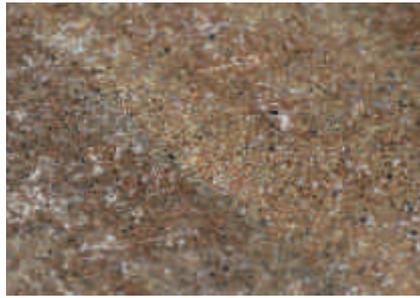
Abb. 6: Oberfläche eines Spaltenboden-Elements, auf dem die Sanierungsschritte erfolgten; Ausgangszustand nach 18 Jahren Nutzungsdauer.

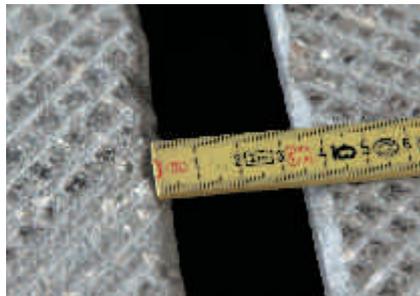
Abb. 8: Sanierungsverfahren Rillen fräsen diagonal mit Rundlamellen in zwei Arbeitsschritten (Waffelmuster).

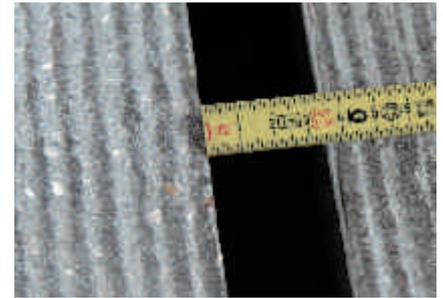
Abb. 7: Sanierungsverfahren Rillen fräsen in Längsrichtung mit Rundlamellen.

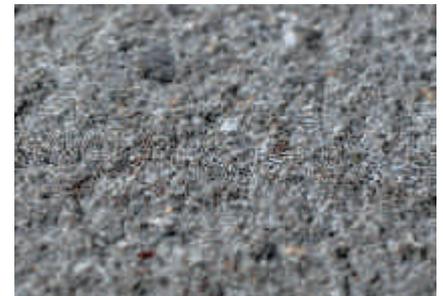
Abb. 9: Sanierungsverfahren Hochdruck-Wasserstrahl mit Strahlmittel 0,6–1 mm; erst durch komplettes Abtragen der Kalkschichten entsteht die erforderliche Rutschfestigkeit.

Auf perforierten Böden sind die Möglichkeiten für mechanische Sanierungsverfahren eingeschränkt. Schwere Geräte, welche zudem Schwingungen verursachen, dürfen nicht eingesetzt werden. Hochdruck-Wasser- oder Dampfstrahl-Behandlungen mit über 1000 bar Arbeitsdruck verursachen insbesondere an den Spaltenkanten oder an angrenzenden Bauteilen Schäden. Als erfolgversprechende Verfahren wurden schliesslich Lamellenfräsen und Hochdruck-Wasserstrahl bei 500 bar mit Strahlmittel (HDW) genauer untersucht und verglichen. Die Sanierungsschritte erfolgten auf 18-jährigen Spaltenboden-Elementen (Abb. 6) mit einer Schlitzweite von 35 mm. In Anlehnung an frühere Untersuchungen (Zevenbergen 2006) und das für planbefestigte Flächen entwickelte Verfahren wurde die Lamellenfräse mit Rundlamellen bestückt und eine Längsrillierung sowie ein Waffelmuster (Rillieren diagonal) eingefräst (Abb. 7 und 8). Die Rillenbreite betrug dabei zirka 5 mm, die Rillentiefe 0,6–1 mm und der Rillenabstand zirka 5 mm. Das Waffelmuster entstand mit zwei Fahrten in diagonaler Richtung zu den Spalten. Dabei zeigte sich, dass eine Schädigung der Spaltenkanten auch bei minimalen Arbeitstiefen unvermeidlich ist. Die entstandenen Grate wurden mit einem Winkelschleifer entfernt. Das Verfahren HDW (Abb. 9) erfolgte mit

500 bar Wasserdruck und mit einer Wassermenge von 28 l/min. Das Strahlmittel wurde mit einer Ansauglanze und Dosiervorrichtung direkt aus einem Sack angesogen. Es bestand aus Schlacke mit den Körnungen 0,6–1 und 1,5–2,8 mm. Die Düsendistanz zum Boden betrug zirka 20 cm. Der Strahlmittelverbrauch lag bei 12 kg pro m<sup>2</sup>, kann jedoch unter Praxisbedingungen je nach Ausgangszustand der Oberflächen erheblich variieren. Wegen des hohen Drucks in Geräten und Leitungen sowie der Gefährdung durch Strahlmittel ist bei dieser Arbeit eine komplette Schutzkleidung erforderlich (Abb. 10). Es ist auch ratsam, angrenzende Liegeflächen entsprechend abzudecken. Zur Haltbarkeit dieses Sanierungsverfahrens liegen noch keine Erfahrungen vor, in Anlehnung an ähnliche Oberflächenstrukturen dürfte sie im Bereich von mindestens 3 bis 4 Jahren liegen. Auch Spaltenböden sind regelmässig zu reinigen, damit die rutschhemmende Wirkung der Oberflächenstruktur zum Tragen kommt. Oft ist dabei ein vorgängiges Einweichen erforderlich. Die regelmässige Reinigung ist zudem ein Beitrag für die Klauengesundheit.

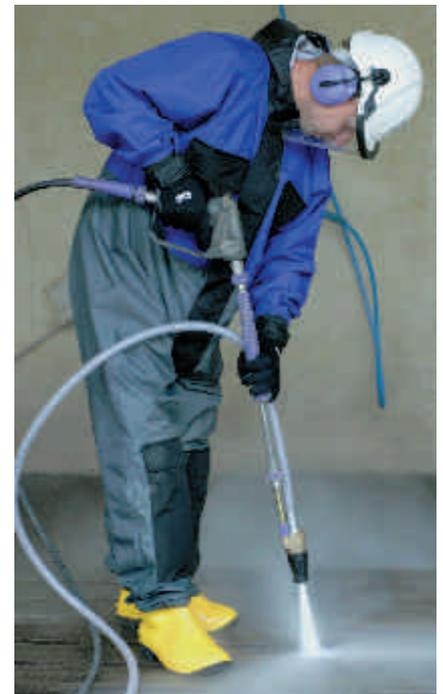
Abb. 10: Beim Einsatz des Verfahrens Hochdruck-Wasserstrahl ist eine komplette Körperschutz-Ausrüstung erforderlich. Eine entsprechende Arbeitsanweisung ist für dieses Verfahren unabdingbar.

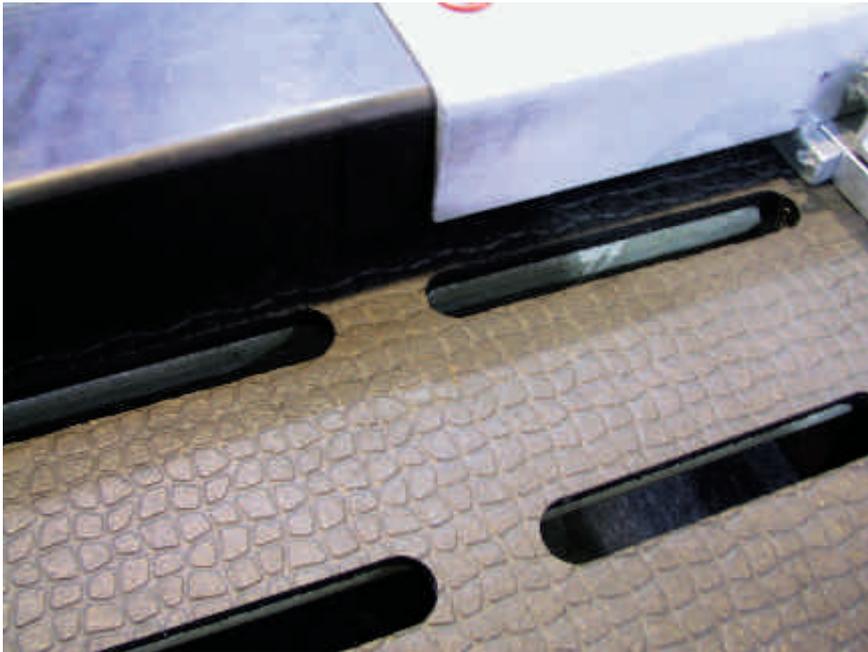
Abb. 11: Die Perforation des elastischen Gummibelags muss genau auf den Spaltenboden abgestimmt sein. Anpassungen an der Entmistungstechnik sind unerlässlich.

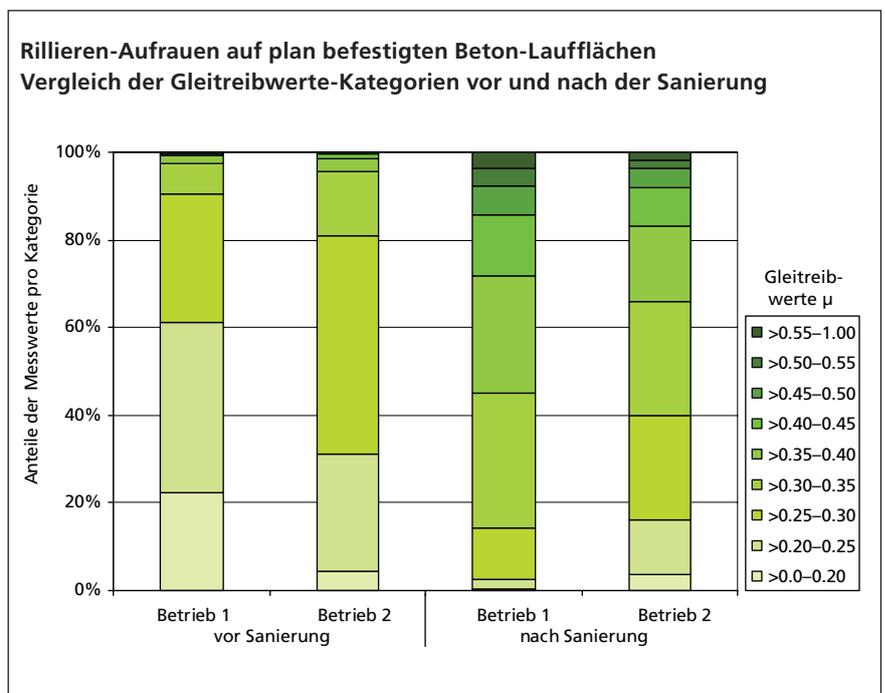
Abb. 12: Gleitreibwerte-Kategorien vor und nach der Sanierung mit Rillieren-Aufrauen auf planbefestigten Beton-Laufflächen der beiden Praxisbetriebe. Die Kategorien mit tiefen Werten ( $\leq 0,3 \mu$ ) widerspiegeln die Anteile mit geringer und jene  $> 0,35 \mu$  solche mit hoher Rutschfestigkeit. Nach der Sanierung zeigen die Kategorien  $> 0,45 \mu$  eine deutliche Zunahme der Makrorauheit.

Durch die Sanierung stiegen die Gleitreibwerte an. Die Kategorisierung der Gleitreibwerte ermöglicht eine differenziertere Beurteilung als die in der Literatur anhand von Mittelwerten beschriebene. Wesentlich erscheint dabei einerseits die Verschiebung der Kategorien von 0,2–0,3 nach 0,3–0,45  $\mu$ . In diesem Bereich waren jeweils vor beziehungsweise nach der Sanierung über 50 % der Werte angesiedelt. Andererseits zeigen die Kategorien über 0,45  $\mu$  die deutliche Zunahme der Makrorauheit nach der Sanierung (Abb. 12). Dabei wurden scharfkantige Flächen und Grate in der Kategorie  $>0,55 \mu$  sichtbar. Diese waren allerdings bereits nach fünf Wochen durch die Nutzung entschärft. Die Rutschfestigkeit wurde in Längs- und Querrichtung in nahezu gleichem Ausmass erhöht.

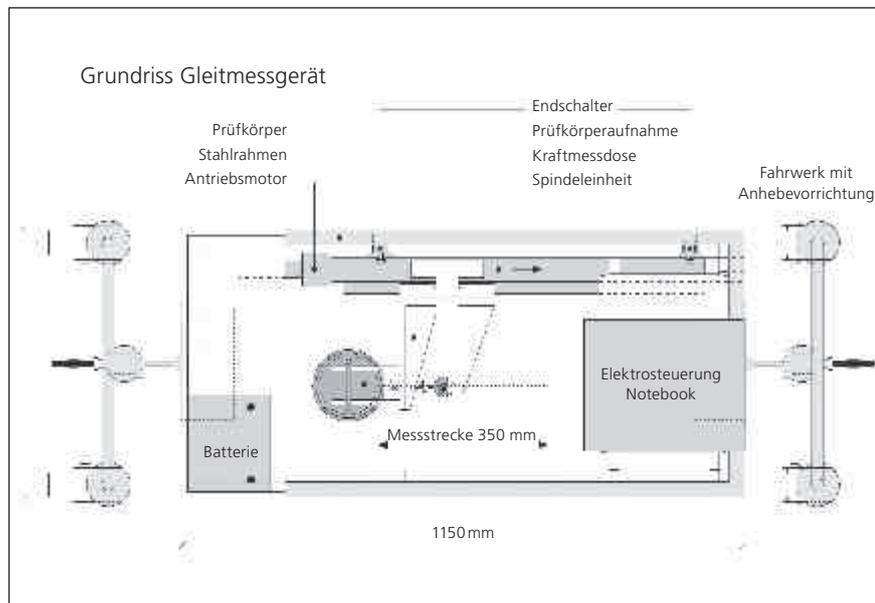
Abb. 13: Zur Messung der Rutschfestigkeit wird mit dem Gleitmessgerät (GMG, Modell 05) ein Prüfkörper, der eine Klaue simuliert, über eine Messstrecke von 350 mm gezogen. Pro Millimeter werden fünf Messwerte (Gleitreibungskoeffizient  $\mu$ ) abgespeichert.

Das GMG des DLG-Testzentrums Technik & Betriebsmittel, Gross-Umstadt, wurde weiterentwickelt (Abb. 13). Mit diesem Verfahren sind die Flächen auch unter Praxisbedingungen, das heisst in verschmutztem Zustand erfassbar, und die Messergebnisse werden elektronisch abgespeichert.

Bei der Messung wird ein 10 kg schwerer Prüfkörper mit konstanter Geschwindigkeit ( $v = 0,02$  m/s) über eine Messstrecke von 350 mm gezogen. Die runde Gleiterscheibe aus Polyamid PA 6 mit einer Härte von 73°-Shore-D simuliert eine Klaue mit einem Durchmesser von 97 mm und einem «Tragrand» von 3/1 mm. Über eine Kraftmessdose und eine elektronische Auswertungseinheit werden pro Millimeter fünf Gleitreibungswerte erfasst; woraus 1716 auswertbare Werte pro Messstrecke resultieren.

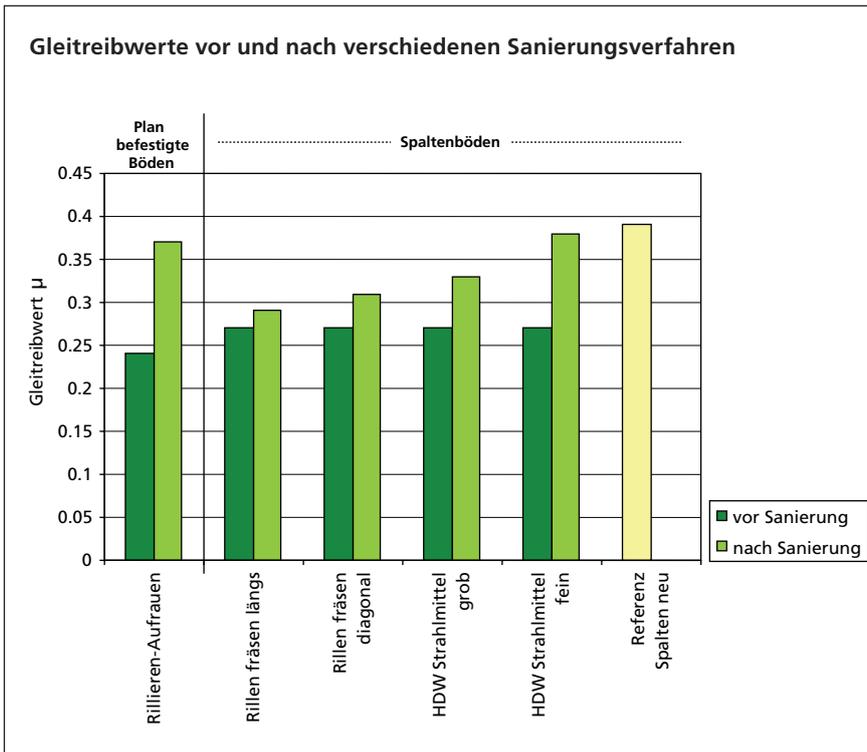
Abb. 14: Mit den Mittelwerten der Gleitreibwerte ergibt sich eine grobe Übersicht zu den Effekten der Sanierungsverfahren auf die Rutschfestigkeit. Die besten Ergebnisse resultieren auf Spaltenböden mit dem Verfahren «Hochdruck-Wasserstrahl mit Strahlmittel fein»; auf gleichem Niveau befindet sich das Referenzprodukt (neu) sowie das Verfahren «Rillieren-Aufrauen auf planbefestigten Böden».

In Abbildung 14 sind die verschiedenen mechanischen Sanierungsverfahren mit entsprechenden Gleitreibungswerten aufgeführt. Das Verfahren Rillieren-Aufrauen und HDW fein erscheinen hier auf ähnlichem Niveau wie die Referenz «Spaltenboden neu». Diese Oberflächen erzielen Gleitreibungswerte zwischen 0,37 und 0,39  $\mu$ . Die Darstellung in Kategorien (Abb. 15) zeigt die Unterschiede differenzierter. Der erhebliche Unterschied zwischen HDW grob und fein ergab sich durch einen Anteil unbearbeiteter Teilflächen bei HDW grob. Intensiveres Bearbeiten führte jedoch mit diesem Verfahren zu starken Schäden an den Spaltenkanten. Bei den Verfahren «Rillieren diagonal» und «Rillieren längs» werden die Auswirkungen unbearbeiteter Flächen noch deutlicher: Trotz homogener Bearbeitung ergeben diese Verfahren nur geringfügige Verbesserungen der Rutschfestigkeit. Ein gravierender Nachteil beider Rillierungs-Verfahren auf Spaltenböden ergibt sich durch die Verletzung der Spaltenkanten (Abb. 16).

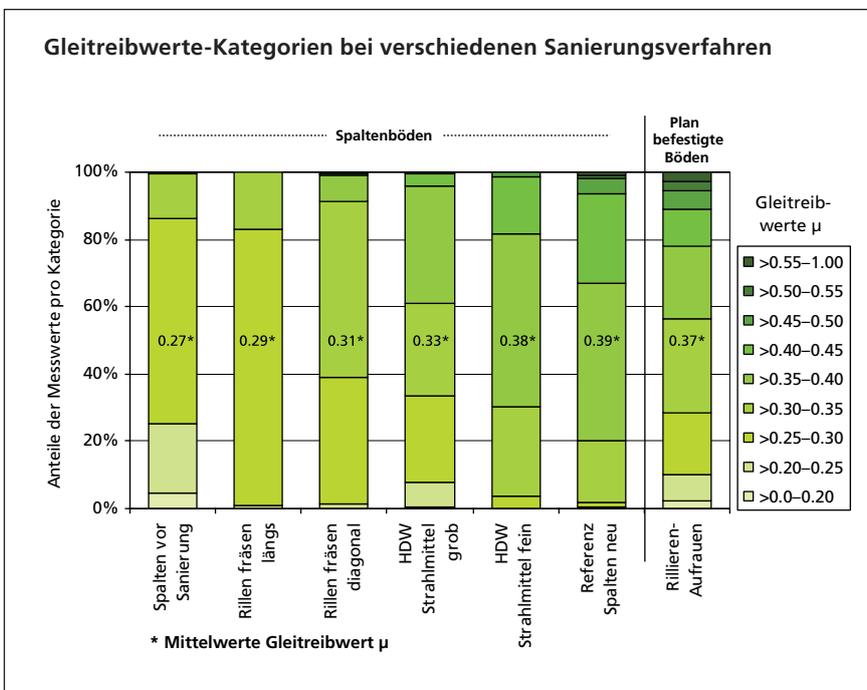
Abb. 15: Die Gleitreibwerte-Kategorien ergeben ein differenziertes Bild über die Auswirkungen der veränderten Oberflächenstrukturen auf die Rutschfestigkeit. Sanierungsverfahren bei denen die ganze Oberfläche bearbeitet wird, erreichen eine ähnliche Kategorien-Verteilung wie das neue Referenzprodukt mit ausgeglichener Mikro- und Makrorauheit und hoher Griffigkeit.

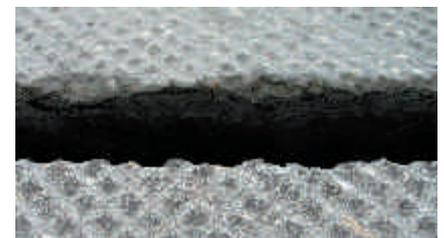
Abb. 16: Ganzflächiges Fräsen auf Spaltenböden führt zu Ausbrechungen an den Spaltenkanten. Die scharfen Kanten und Grate bilden eine grosse Verletzungsgefahr für die Klauen.

Grate und Kanten bilden eine erhebliche Verletzungsgefahr für die Klauen. Neben akuten Verletzungen ergibt sich ein übermäßiger Abtrag des Tragrandes und des Sohlensegments der Klauen. Ein Nachbearbeiten ist daher mit entsprechenden Werkzeugen zwingend. Durch den beidseitigen Materialabtrag an den Spaltenkanten erweitert sich damit die Spaltenweite um mindestens 5 mm (Abb. 17 und 8). Um die Vorgaben an Spaltenweiten einzuhalten, kommt eine solche Massnahme nur für Rinder beziehungsweise Kühe mit mehr als 200 kg Lebendgewicht auf Böden mit Spaltenweiten von  $\leq 30$  mm in Frage. Die geschilderte Problematik stellt sich ebenso bei Sanierungsverfahren mit Diamantfräsen (Zevenbergen 2006). Resultieren durch eine Sanierung nur geringe Verbesserungen der Rutschfestigkeit und gleichzeitig Schäden an den Spaltenkanten, sind die genannten Fräsverfahren für Spaltenböden in den meisten Fällen als nicht tiergerecht einzustufen. Für eine Weiterentwicklung solcher Verfahren muss die Schonung der Spaltenkanten und des Betongefüges Hauptaugenmerk sein. Ausgehend von den heute verfügbaren Sanierungsgeräten müssten Werkzeugtrommeln und die Antriebe neu konzipiert werden.

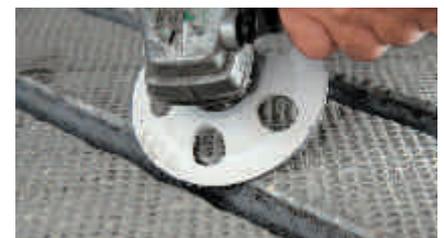
Abb. 17: Beschädigte Spaltenkanten erfordern eine Nachbearbeitung mit entsprechenden Werkzeugen. Durch den beidseitigen Materialabtrag an den Spaltenkanten erhöht sich damit die Spaltenweite um mindestens 5 mm.

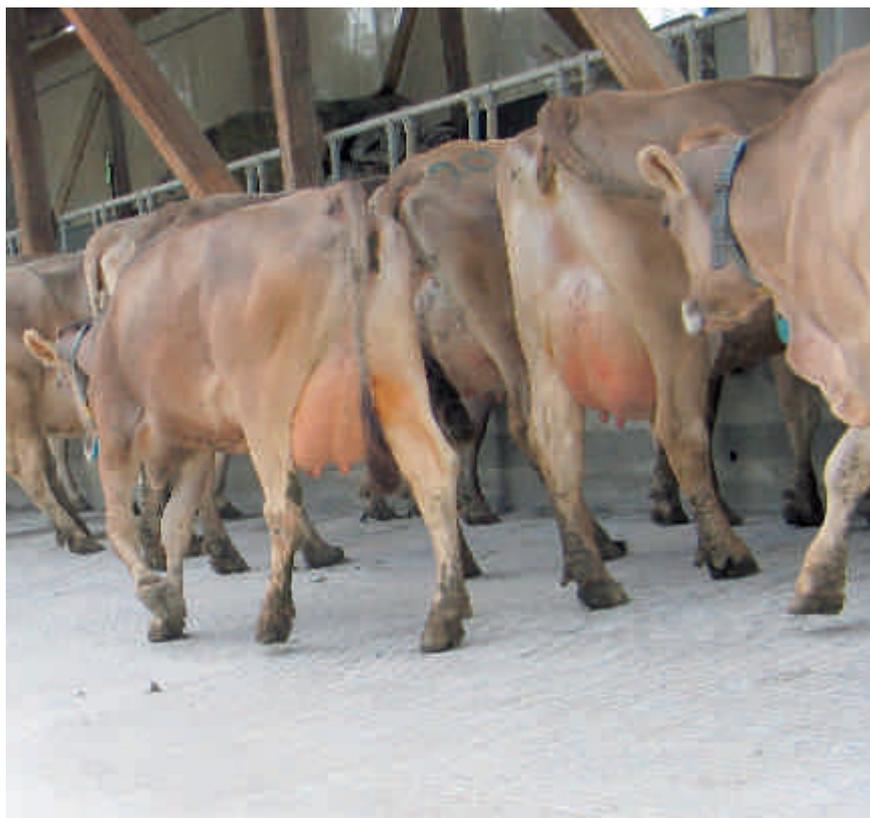
Abb. 18: Sicheres Laufen setzt eine rutschhemmende Oberflächenstruktur voraus; das Sanierungsverfahren Rillieren-Aufräumen berücksichtigt Anforderungen der Tiere und der Verfahrenstechnik.
