# Rebterrassen: Reparaturen von Böschungen

KLAUS SCHILLING, AGROSCOPE, VERSUCHSBETRIEB REBBAU  
STERNENHALDE, UERIKON/STÄFA  
[klaus.schilling@agroscope.admin.ch](mailto:klaus.schilling@agroscope.admin.ch)

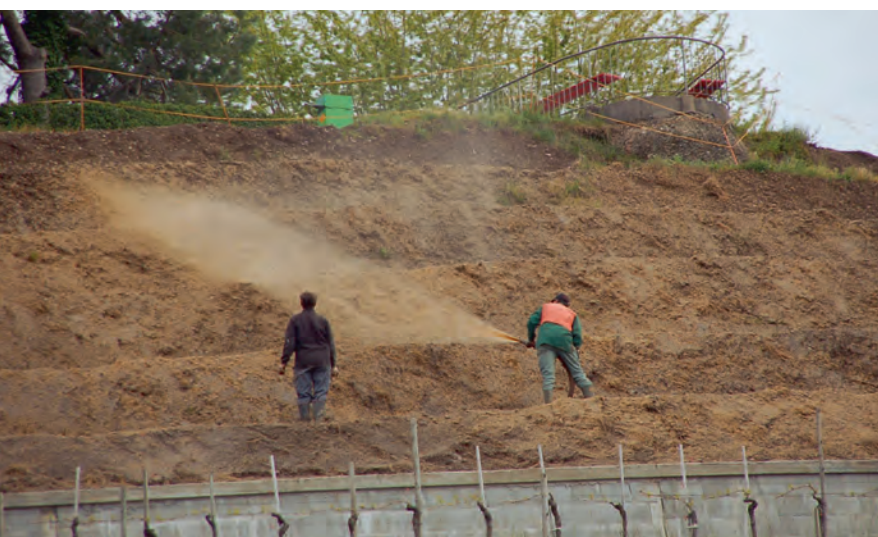
Abb. 1: Schnelles Begrünen nach dem Bau der Terrassen.

Für den Aufbau steiler Böschungen in Rebterrassen-Anlagen braucht es einen Untergrund, der wenig zur Rieselung neigt. Böden mit hohem Lehmgehalt sind besser geeignet als solche mit hohem Skelettanteil. Nach dem Bau ist eine rasche Begrünung unabdingbar (Abb. 1). Nicht immer sind jedoch die klimatischen Bedingungen ideal für ein schnelles Durchwurzeln und Zusammenhalten der Böschungsstruktur. Intensive Regenfälle oder lange Trockenperioden verhindern eine zügige Entwicklung der stabilisierenden Vegetation.

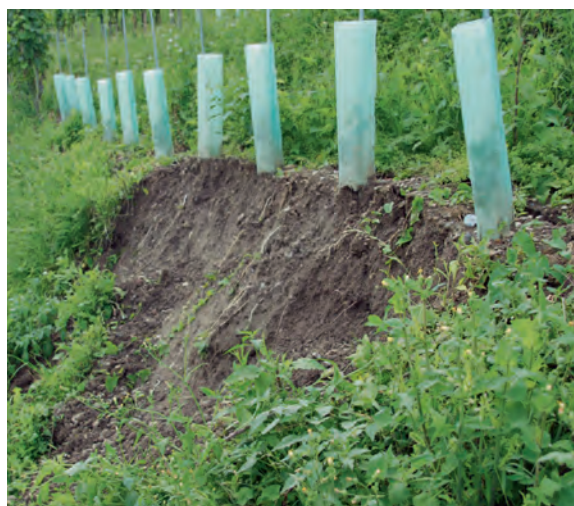
Abb. 2: Abrutschen der Bordkante.

Es kann zu Abrieselungen oder sogar zu Abbrüchen der Böschungskante kommen (Abb. 2).

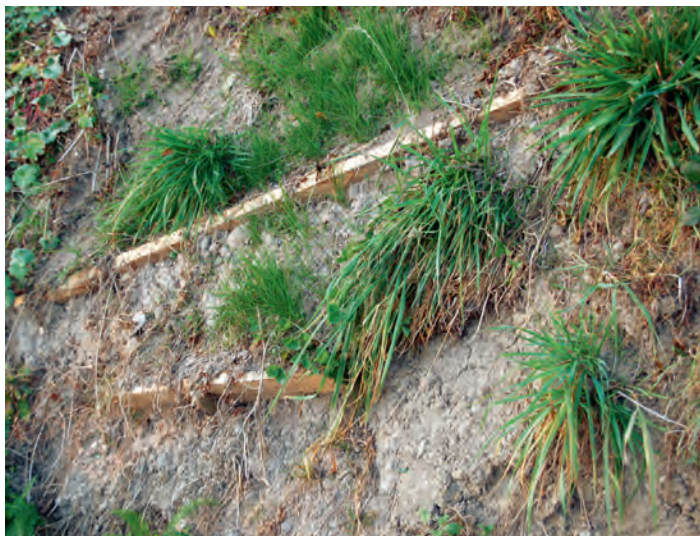
Abb. 3: Eingelassene Bretter.

schung werden die entstehenden Etagen aber ständig gefüllt. Es entstehen überhängende Stufen, die nach dem Verfaulen der stabilisierenden Bretter wieder zu erneuten Rutschungen führen können. Die Schwartenbretter können zudem bei der maschinellen Mulch- oder Mäharbeit leicht losgerissen werden (Abb. 3 und 4).

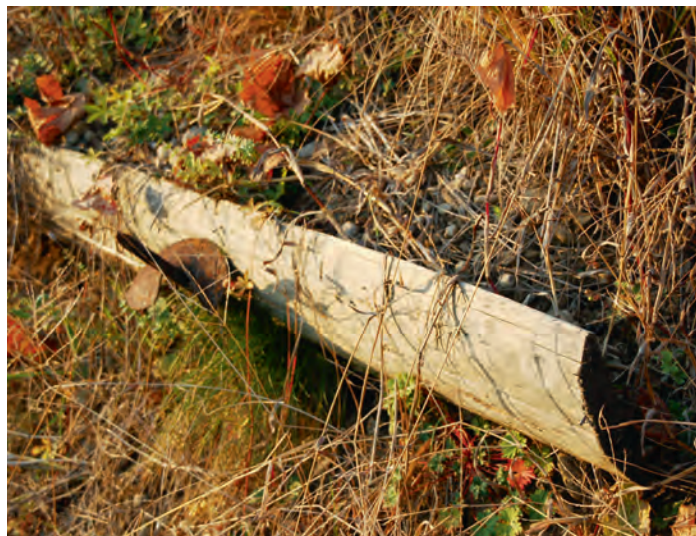
Abb. 4: «Angehängte» Schwartenbretter.

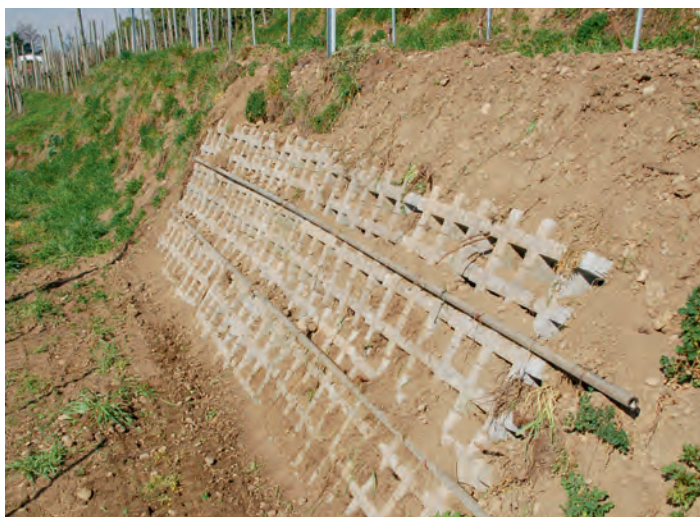
Abb. 5: Rasengittersteine mit Wasserröhren befestigt.

Wenn Böschungskanten im Bereich der Wendeplatten abrutschen oder mitten in den Terrassen grössere Abbrüche zu reparieren sind, bringt ein Aufbau mit Rasengittersteinen die besten und stabilsten Resultate. Mit eingeschraubten Ankern und Kupferdrähten oder sonst rostfreien Drähten werden die Elemente in der Böschungseigung zum Beispiel mit Wasserrohren befestigt (Abb. 5). Die Böschungen wachsen mit der Zeit ein und heben sich von den normal verwachsenen Terrassen kaum noch ab. Bei der Bearbeitung der Böschung mit Mulchgeräten oder Mähmessern stellen die Rohre im Bereich der rotierenden Geräteteile oft eine Gefahrenquelle dar (Abb. 6). Andererseits sind die Aufbauarbeiten mit Rasengittersteinen schnell erledigt. Die gewichtigen Steine, die zur Befestigung der Böschungen in den Rebberg gekarrt werden, müssen nach Ende der Lebensdauer aber auch wieder entfernt werden. Mit den Jahren werden die Steine mürbe.

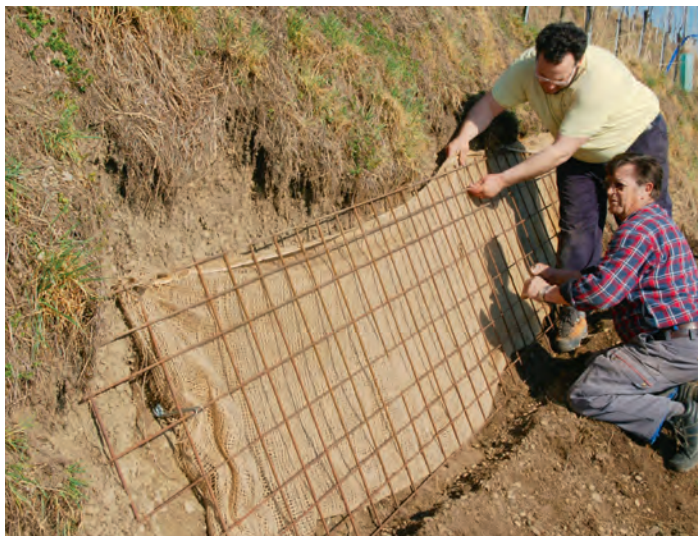
Abb. 7: Gitter mit Jutenetz hinterlegt.

Massive Rutschungen in einer Neuanlage von Agroscope an der Sternthalde in Stäfa, wo wegen intensiven Regenfällen und teilweise ungünstigen Bodenverhältnissen (steinig, grosser Skelettanteil) der Hang instabil wurde, haben die Verantwortlichen bewogen, nach alternativen Stabilisierungsmethoden zu suchen. Neue Techniken zum Aufbau steiler, bewachsener Böschungen entlang von Autobahnen standen der Idee zu einer schnelleren und günstigeren Reparaturmethode Pate: Stabiles Drahtgeflecht wird mit einer Folie hinterlegt, durch die die Begrünung wachsen kann (Abb. 7 und 8). Das im Strassenbau professionell zur Anwendung gelangende Verfahren darf aus Haftpflichtgründen bezüglich Stabilität laut Angaben des Herstellers nur unter Beizug eines Ingenieurs zur Anwendung gelangen. In dieser Situation entstand der Gedanke, stabile Armierungseisengitter auf die erforderliche Länge und Breite zuzuschneiden und mit Jutenetzen zu hinterlegen. Das Tuch wird zur Montage mit Kabelbindern am Eisengitter befestigt.

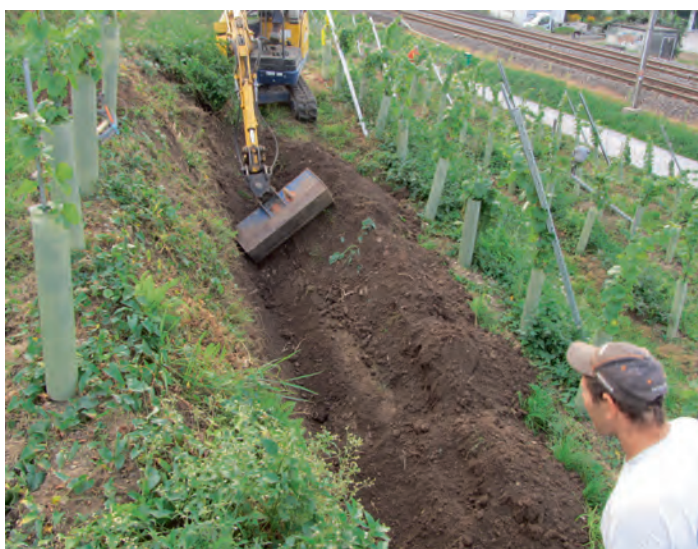
Abb. 9: Graben am Böschungsfuss.

Mit dem Kleinbagger wird dann am Böschungsfuss ein kleiner Graben geöffnet (Abb. 9) und das Gitter in der vorgegebenen Flucht eingelassen. Mit eingeschraubten Ankern kann die Steilheit der Böschung eingestellt werden (Abb. 10). Je nach Beschaffenheit des Bodens werden Telleranker, Spiralanker oder Fenox Erdanker verwendet. Auch gebrauchte Anker leisten hier oft noch wertvolle Dienste. Mit dem Kleinbagger wird dann das Gitter mit dem Jutetuch hinterfüllt (Abb. 11). Schon bald wird sich diese Abbruchstelle neu verwachsen. Gut verlegte Gitter sind beim Mulchen kaum spürbar und halten über Jahre. Auf den Einbau von gelochter Pflanzfolie aus Kunststoff wurde bewusst verzichtet. Das nicht verrottende Material kann kaum mehr entfernt werden.

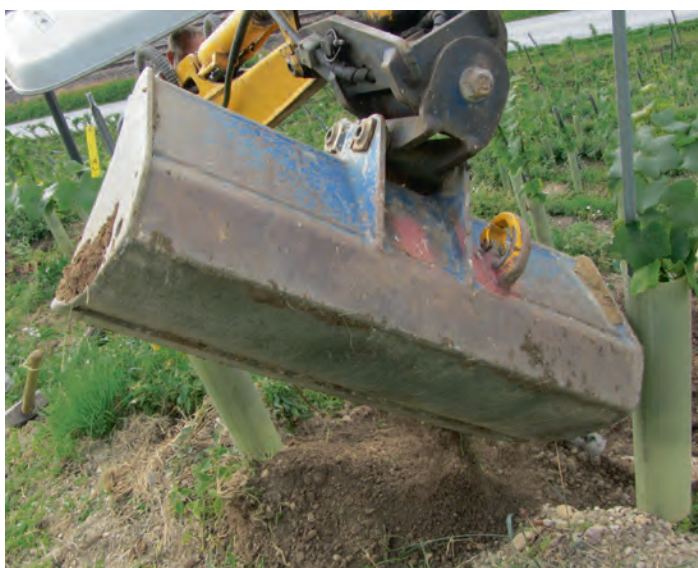
Abb. 11: Hinterfüllung des Netzes mit dem Bagger.

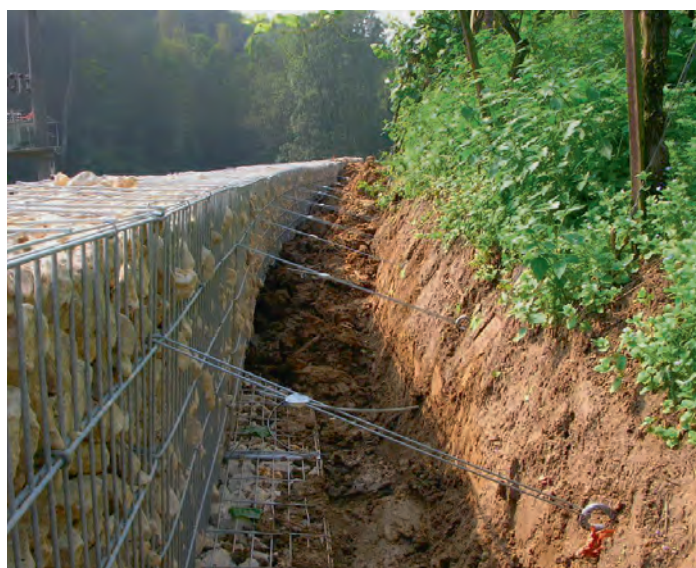
Abb. 12: Verankerte Mauer ist befahrbar.

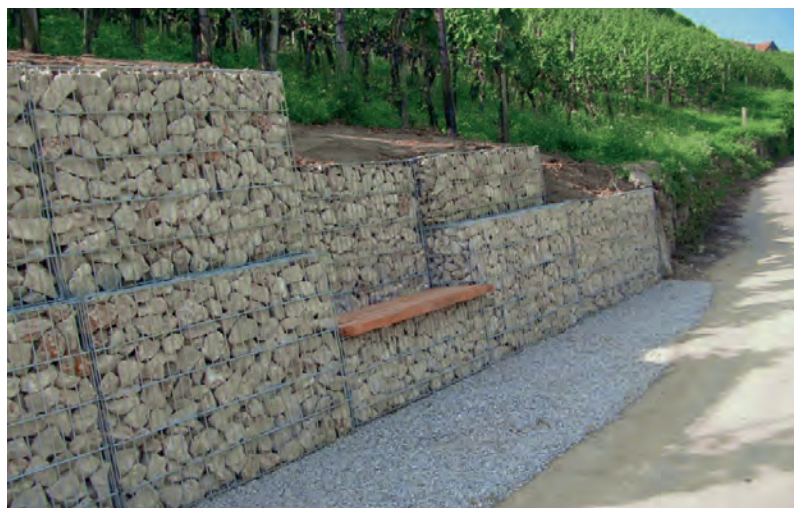
Abb. 13: Abschluss mit ansprechender Landschaftsgestaltung.

von Steinkörben erfolgen. Das Gewicht der Steine bringt es mit sich, dass zuerst eine stabile Auflage, ein haltbares Fundament hergestellt werden muss. Für den Transport der eingebauten Steine, die Erdbewegungen und das arbeitsaufwendige Schichten der Steine im Korb ist intensiver Maschineneinsatz notwendig. Die Zugänglichkeit der Reparaturstelle für einen Kleinbagger, eine Kleinraupe oder Traktor muss gewährleistet sein. Es braucht zudem genügend Platz für die Deponie von Erde und Baumaterial. Da es sich hier, wie die Abbildungen 12 und 13 zeigen, um eigentliche gartenbauliche Geländeänderungen mit landschaftsgestalterischem Anspruch handeln kann, sind die gesetzlichen Vorgaben der geltenden Bauordnungen zu prüfen. In der Regel sind solche Vorhaben bewilligungspflichtig und es muss vor Arbeitsbeginn eine Baueingabe an die Standortgemeinde erfolgen. ■
