Heisswasser-Applikation, eine effektive Methode zur Vegetationskontrolle im Gleisbereich

Aurélie Gfeller¹, Frédéric Tschuy¹, Lukas Tanner², Gunter Adolph², Judith Wirth¹

¹Agroscope, Forschungsgruppe Herbologie Ackerbau, 1260 Nyon, Schweiz

²SBB AG/Infrastruktur – Sicherheit, Qualität, Umwelt, Hilfikerstrasse 3, 3000 Bern 65, Schweiz

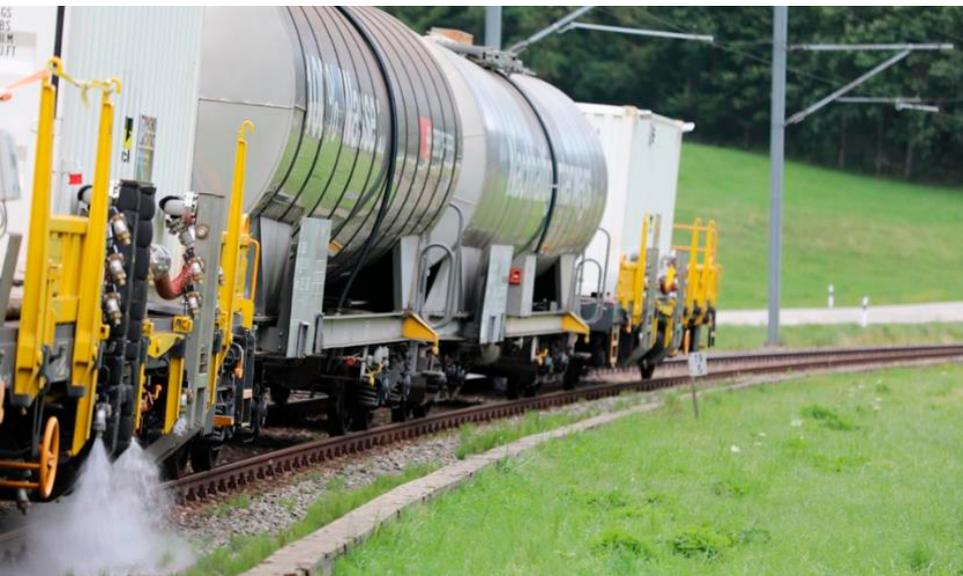
Abb. 1 | Prototyp des von der SBB entwickelten Heisswasser-Spritzzuges. (Foto: SBB)

nicht alle Versuchsfelder immer ideal behandelt werden konnten. Die HW-Behandlungen wurden in den meisten Fällen mit einer Aufwandmenge von 10 l/m² durchgeführt. Die HW4-Behandlung im April 2021 wurde mit 6 l/m² Wasser durchgeführt. Die HW5-Behandlung auf Gleis 11 im Juni 2021 erfolgte mit 4 bis 10 l/m². Die Wassertemperatur bei Düsenaustritt betrug 89 bis 95 °C. Die Wassertemperatur bei Auftreffen auf die Pflanzen betrug circa 87 °C. Die Fahrgeschwindigkeit lag zwischen 10 und 15 km/h. Ausführliche technische Details zum Spritzzug (Abb. 1) findet man in Bohren *et al.* (2020).

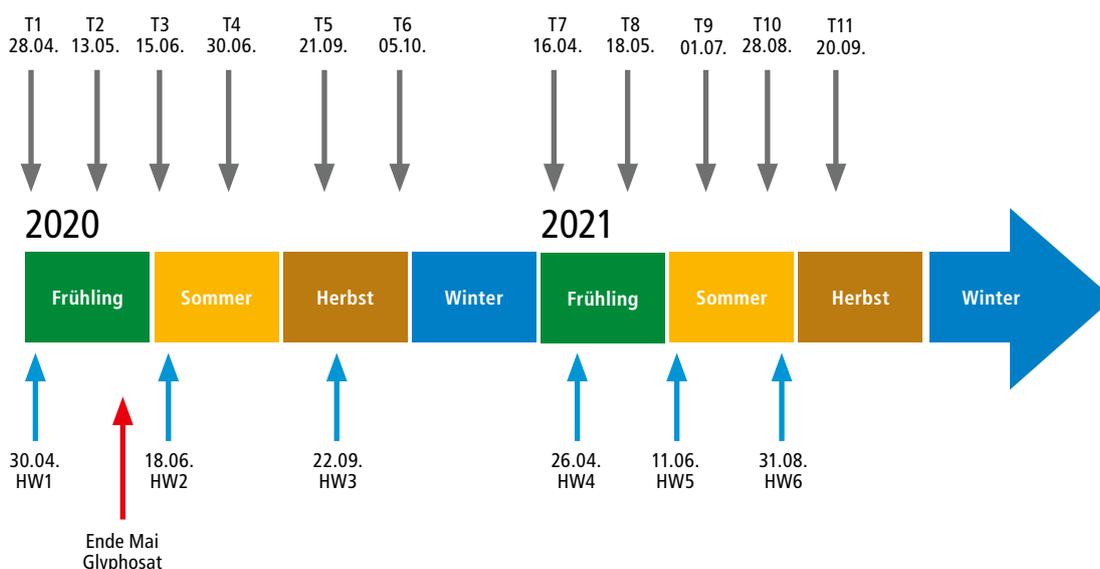
Abb. 2 | Zusammenfassung der Versuche zur HW-Behandlung in Muttenz 2020 und 2021.

T1 bis T11 = Daten der Bonituren, HW1 bis HW6 = Daten der HW-Behandlungen.

Um die Wirkungen der HW-Behandlung auf das Wachstum der Vegetation zu beurteilen, wurden 2020 und 2021 jeweils vor und nach den HW-Behandlungen botanische Erhebungen durchgeführt (Abb. 2). Die Bonituren erfolgten, ohne zu wissen wo welche Behandlung durchgeführt wurde, um zu vermeiden voreingenommen zu sein. Im ersten Jahr erfolgten die Erhebungen T1 bis T6 zwischen dem 28.04.2020 und dem 05.10.2020. Im zweiten Jahr erfolgten die Erhebungen T7 bis T11 zwischen dem 16.04.2021 und dem 20.09.2021.

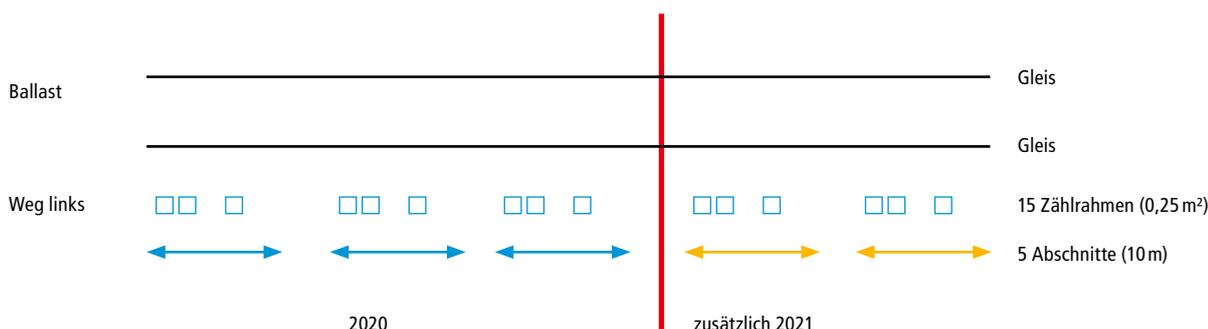
Abb. 3 | Darstellung der Vorgehensweise bei den botanischen Erhebungen auf dem Randweg neben den Gleisen.

Vor und nach jeder HW-Behandlung wurde eine Bonitur der vorhandenen Pflanzen auf den Randwegen neben den Gleisen durchgeführt (Abb. 3). Basierend auf den im April 2020 (T1) vorhandenen Pflanzen wurden auf den Randwegen links von den Gleisen jeweils drei zehn Meter lange Abschnitte ausgewählt. Dabei wurde darauf geachtet, dass möglichst viele verschiedene Pflanzenarten vorhanden waren. Zusätzlich wurden in jedem 10-Meter-Abschnitt drei Zählrahmen (0,25 m²) positioniert (9 Rahmen pro Gleis) und die Stellen markiert.

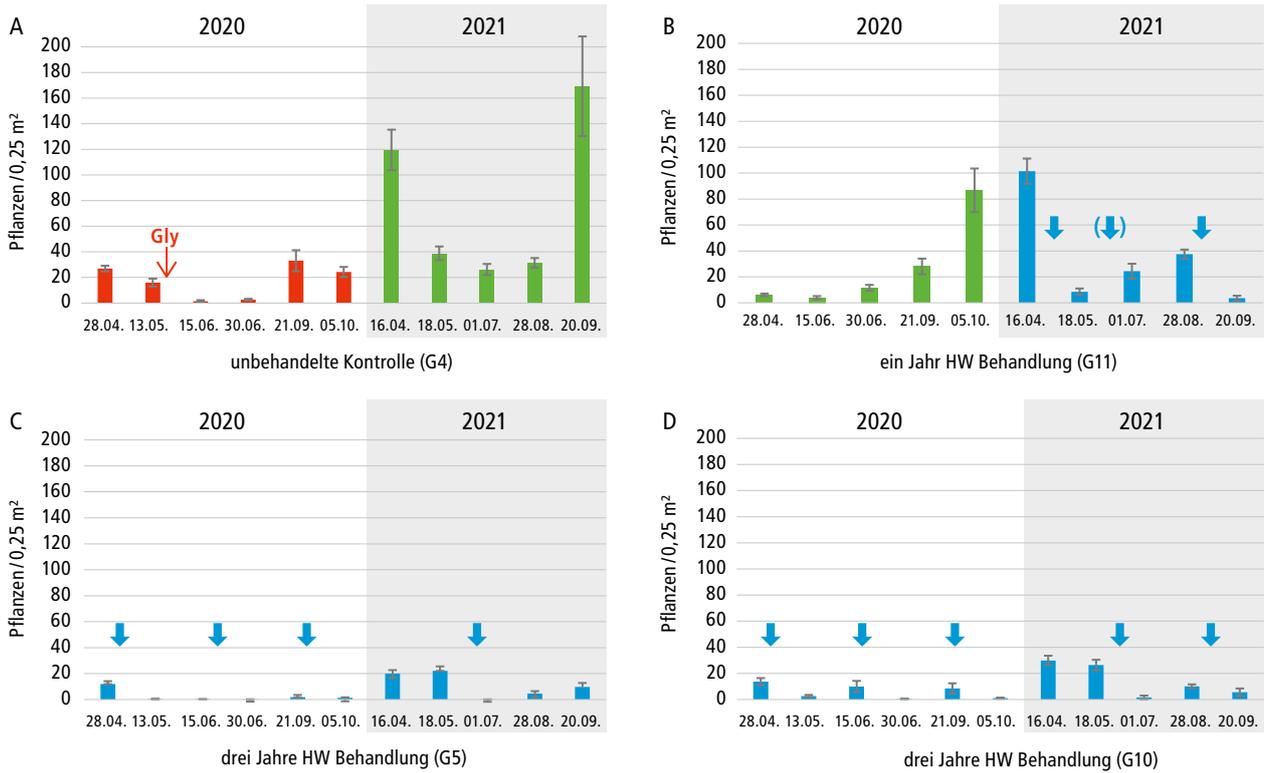
Abb.4 | Anzahl der vorhandenen grösseren Pflanzen (Pflanzen/0,25 m²) neben den Gleisen in Muttenz 2020 und 2021.

Die Erhebungen erfolgten in den Zählrahmen (2020: N=9, 2021: N=15) an den unterschiedlichen Boniturdaten: T1=28.04.2020, T2=13.05.2020, T3=15.06.2020, T4=30.06.2020, T5=21.09.2020, T6=05.10.2020, T7=16.04.2021, T8=18.05.2021, T9=01.07.2021, T10=28.08.2021, T11=20.09.2021. **A** Gleis 4 (G4): einmalige Glyphosatbehandlung im Mai 2020, unbehandelte Kontrolle 2021. **B** Gleis 11 (G11): unbehandelte Kontrolle 2020, drei HW-Behandlungen 2021. **C** Gleis 5 (G5): drei HW-Behandlungen 2019 und 2020, eine HW-Behandlung 2021. **D** Gleis 10 (G10): drei HW-Behandlungen 2019 und 2020, zwei HW-Behandlungen 2021. ↓=HW-Behandlungen.

Gleis 5 und 10 wurden drei Jahre lang mit HW behandelt. Ende 2020 war die Pflanzendichte/0,25 m² auf beiden Gleisen nach drei HW-Behandlungen mit durchschnittlich nur einer Pflanze/0,25 m² sehr gering (Abb. 4C und 4D). Ausserdem konnten Ende September 2020 auf beiden Gleisen keine grüne Bodenbedeckung sowie keine Keimlinge beobachtet werden (Abb. 5 und 6, jeweils C und D).

2021 erfolgte auf Gleis 5 nur eine HW-Behandlung Mitte Juni mit einer sehr guten Wirkung (Wirkungsgrad 99 %) (Abb. 9). Pflanzendichte, grüne Bodenbedeckung und Anzahl Keimlinge betrugen anschliessend 0 (Abb. 4, 5 und 6 C). Bis Ende September (T11) nahm die Anzahl

grösserer Pflanzen auf lediglich 10/0,25 m² (Abb. 4C) und die grüne Bodenbedeckung auf 6 % zu (Abb. 5C). Auf Gleis 10 erfolgten 2021 zwei HW-Behandlungen, wobei HW5 mit einem Wirkungsgrad von 91 % höher war (Tab. 2). Obwohl eine 2. HW Ende August erfolgte, sind die Beobachtungen Ende September (T11) vergleichbar mit Gleis 5 (Abb. 4, 5 und 6D). Die Anzahl grösserer Pflanzen betrug im Schnitt 6/0,25 m² und die grüne Bodenbedeckung 5 %. Auf beiden Gleisen war das Ergebnis nach drei Jahren HW-Behandlung sehr erfolgreich und zufriedenstellend.

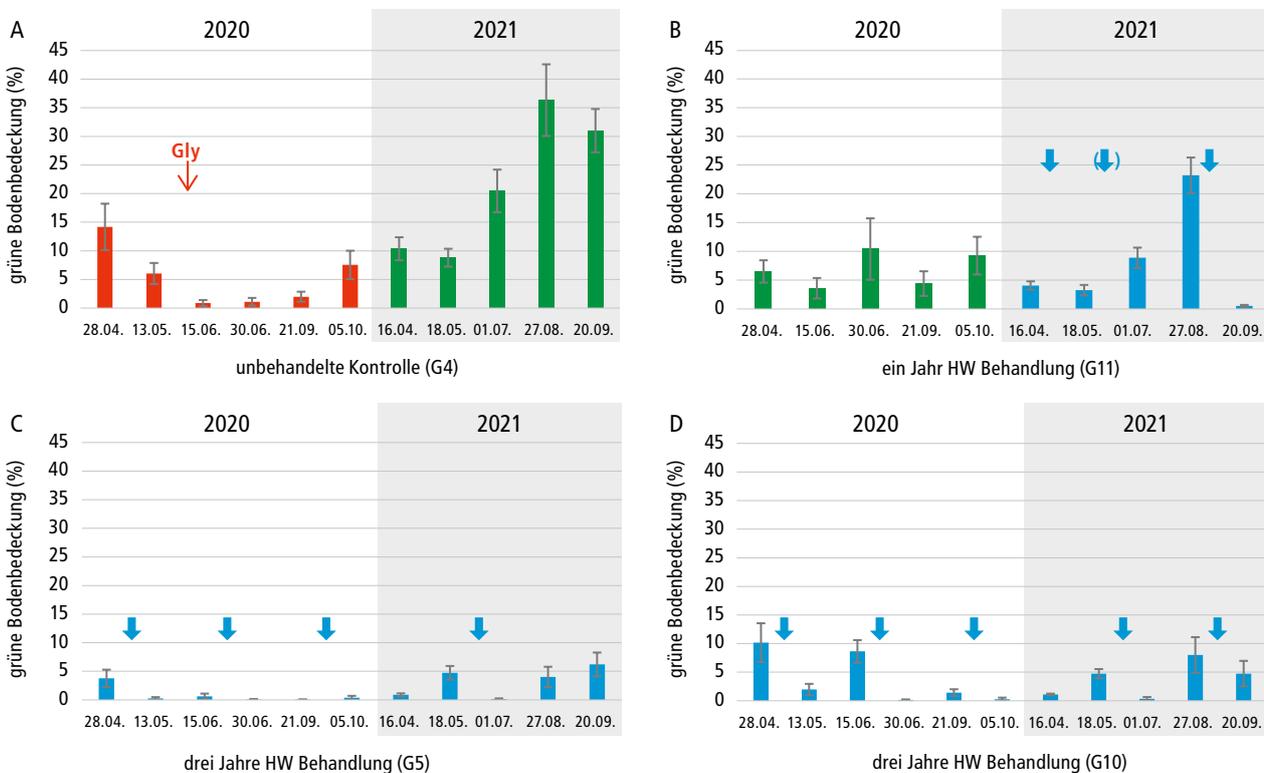
Abb.5 | Geschätzte Bodenbedeckung mit lebenden (grünen) Pflanzen in Prozent neben den Gleisen in Muttenz 2020 und 2021.

Die Erhebungen erfolgten in den Zählrahmen (2020: N=9, 2021: N=15) an den unterschiedlichen Boniturdaten: T1=28.04.2020, T2=13.05.2020, T3=15.06.2020, T4=30.06.2020, T5=21.09.2020, T6=05.10.2020, T7=16.04.2021, T8=18.05.2021, T9=01.07.2021, T10=28.08.2021, T11=20.09.2021. **A** Gleis 4 (G4): einmalige Glyphosatbehandlung im Mai 2020, unbehandelte Kontrolle 2021. **B** Gleis 11 (G11): unbehandelte Kontrolle 2020, drei HW-Behandlungen 2021. **C** Gleis 5 (G5): drei HW-Behandlungen 2019 und 2020, eine HW-Behandlung 2021. **D** Gleis 10 (G10): drei HW-Behandlungen 2019 und 2020, zwei HW-Behandlungen 2021. ↓=HW-Behandlungen.

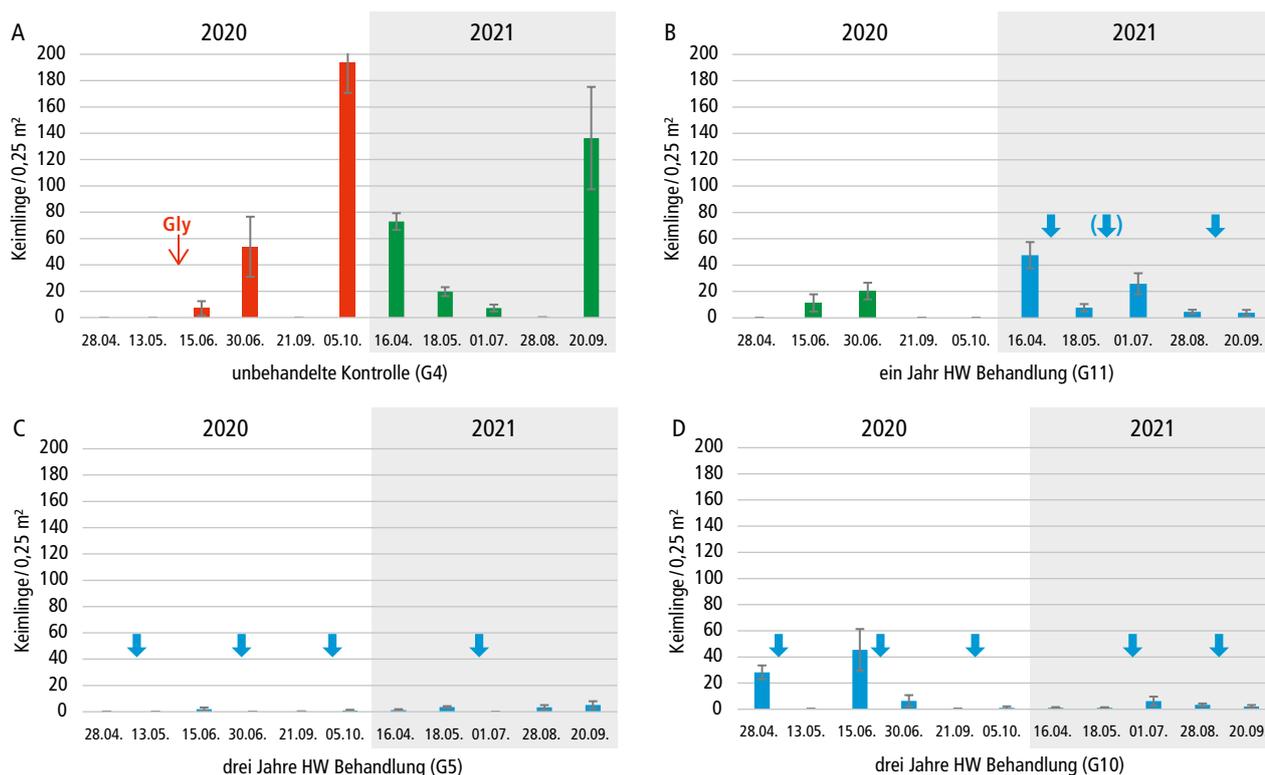
Abb. 6 | Keimlinge (Keimlinge / 0,25 m²) neben den Gleisen in MuttENZ 2020 und 2021.

Die Erhebungen erfolgten in den Zählrahmen (2020: N = 9, 2021: N = 15) an den unterschiedlichen Boniturdaten: T1 = 28.04.2020, T2 = 13.05.2020, T3 = 15.06.2020, T4 = 30.06.2020, T5 = 21.09.2020, T6 = 05.10.2020, T7 = 16.04.2021, T8 = 18.05.2021, T9 = 01.07.2021, T10 = 28.08.2021, T11 = 20.09.2021. A Gleis 4 (G4): einmalige Glyphosatbehandlung im Mai 2020, unbehandelte Kontrolle 2021. B Gleis 11 (G11): unbehandelte Kontrolle 2020, drei HW-Behandlungen 2021. C Gleis 5 (G5): drei HW-Behandlungen 2019 und 2020, eine HW-Behandlung 2021. D Gleis 10 (G10): drei HW-Behandlungen 2019 und 2020, zwei HW-Behandlungen 2021. = ↓ HW-Behandlungen.

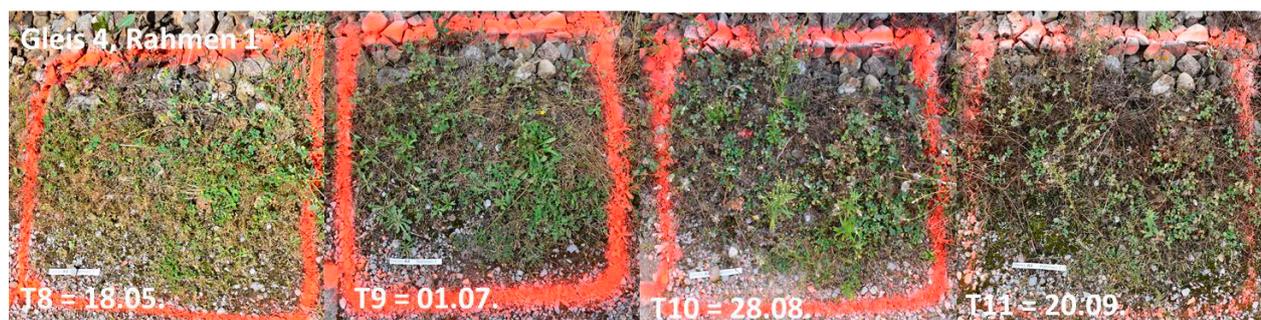
Arenaria sp.
Crepis sp.
Geranium robertianum
Medicago lupulina
Poa annua
Sonchus asper
Taraxacum officinale
Total 69 Pflanzen

Conyza canadensis
Medicago lupulina
Monocots
Dicots
Total 324 Pflanzen

Abb. 7 | Entwicklung der Flora im Rahmen 1 auf Gleis 4 ohne HW-Behandlung im Jahr 2021 (Kontrolle).

Die Anzahl vorhandener Pflanzen und die bonitierten Pflanzenarten zu den Zeitpunkten T8 und T11 sind unterhalb der jeweiligen Fotos aufgelistet.

zunimmt. Auf den Fotos (Abb. 7) sieht man beispielhaft wie sich die Vegetation ohne Kontrollmassnahmen innerhalb eines Sommers entwickelt.

Auf dem Kontrollgleis, kann man sehen, wie sich die Pflanzen ohne Bekämpfungsmassnahmen entwickeln (Abb. 7). Ende September 2021 konnten im Zählrahmen 1 auf Gleis 4 324 Pflanzen gezählt werden.

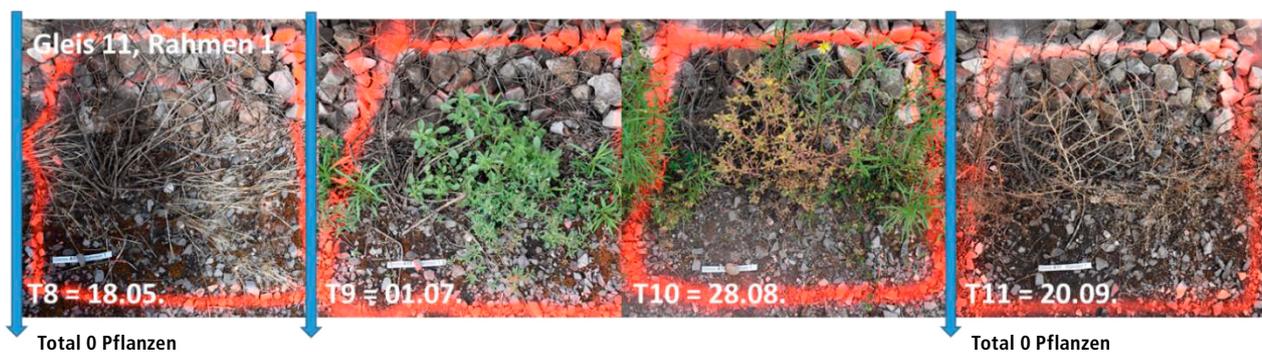
Abb. 8 | Entwicklung der Flora im Rahmen 1 auf Gleis 11 mit drei HW-Behandlungen im Jahr 2021.

Die Anzahl vorhandener Pflanzen und die bonitierten Pflanzenarten zu den Zeitpunkten T8 und T11 sind unterhalb der jeweiligen Fotos aufgelistet.

Gleis 11 wurde 2020 nicht behandelt und diente als Kontrolle. Man sieht auch hier wie der Pflanzenbestand über das Jahr zunahm. 2021 war die erste HW-Behandlung (HW4, 26.04.) mittelmässig erfolgreich (Wirkungsgrad 74 %) und reduzierte die Anzahl grösserer Pflanzen von 102 Pflanzen/0,25 m² auf neun Pflanzen/0,25 m². Am Ende des Sommers, nach der sehr erfolgreichen HW6-Behandlung (Wirkungsgrad 98 %) waren im Schnitt noch vier Pflanzen/0,25 m² vorhanden, was einer Reduktion um 98 % zur unbehandelten Kontrolle auf Gleis 4 entspricht. HW5 wurde nicht korrekt durchgeführt und wurde daher nicht bewertet (Abb. 4B). Die Bodenbedeckung betrug Ende August 23 % und wurde durch die HW6 erfolgreich auf 1 % reduziert (Abb. 5B). Ende September waren auf Gleis 11 nur sehr wenige Keimlinge (4/0,25 m²) zu beobachten (Abb. 6B). Abbildung 8 zeigt exemplarisch einen Beobachtungsrahmen auf Gleis 11 im Verlauf des Sommers 2021.

Im Zählrahmen 1 auf Gleis 11, waren zu Vegetationsbeginn und Ende September keine lebenden Pflanzen vorhanden (Abb. 8).

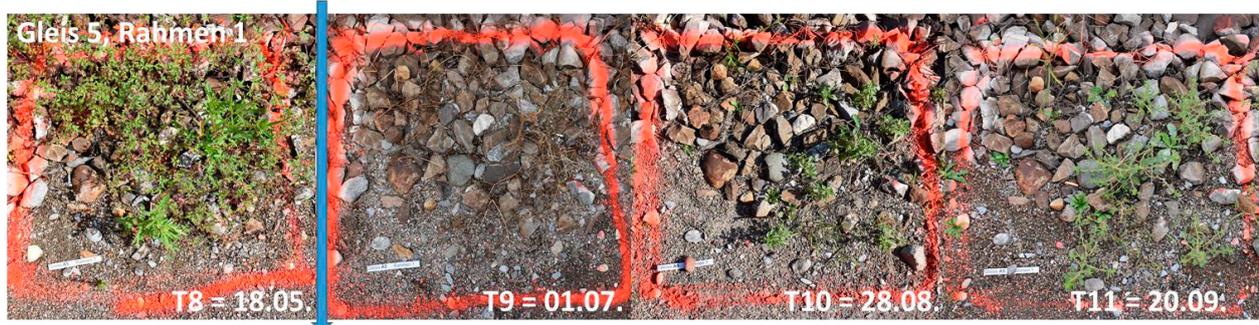
Arenaria sp.
Coryza canadensis
Geranium robertianum
Papaver rhoeas
Sedum sp.
Veronica sp.
Total 39 Pflanzen

Amaranthus sp.
Sonchus asper
Taraxacum officinale
Apera sp.
Setaria sp.
Total 27 Pflanzen

Abb. 9 | Entwicklung der Flora im Rahmen 1 auf Gleis 5 mit einer HW-Behandlung im Jahr 2021.

Anzahl vorhandener Pflanzen und die bonitierten Pflanzenarten zu den Zeitpunkten T8 und T11 sind unterhalb der jeweiligen Fotos aufgelistet.

Nach einer HW-Behandlung Mitte Juni 2021 auf Gleis 5 mit einer Wirksamkeit von 99,6 % wurden alle Pflanzen erfolgreich abgetötet. Bis Ende September entwickelten sich, beispielhaft im Zählrahmen 1, 27 neue Pflanzen fünf verschiedener Arten: *Amaranthus* sp., *Sonchus asper*, *Taraxacum officinale*, *Apera* sp. und *Setaria* sp. (Abb. 9).

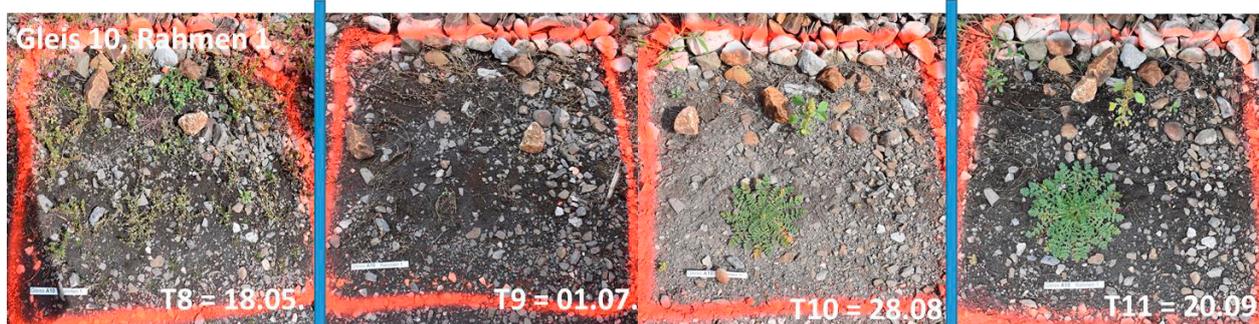
Arenaria sp.
Coryza canadensis
Crepis sp.
Medicago lupulina
Sedum sp.
Veronica sp.
Total 42 Pflanzen

Amaranthus sp.
Erodium sp.
Senecio sp.
Arenaria sp.
Total 5 Pflanzen

Abb. 10 | Entwicklung der Flora im Rahmen 1 auf Gleis 10 mit zwei HW-Behandlungen im Jahr 2021.

Anzahl vorhandener Pflanzen und die bonitierten Pflanzenarten zu den Zeitpunkten T8 und T11 sind unterhalb der jeweiligen Fotos aufgelistet.

Nach zwei HW-Behandlungen Mitte Juni (Wirksamkeit 91,4 %) und Ende August (Wirksamkeit 89,6 %) auf Gleis 10 waren Ende September, beispielhaft im Zählrahmen 1, 5 Pflanzen vier verschiedener Arten vorhanden: *Amaranthus* sp., *Erodium asper*, *Senecio* sp. und *Arenaria* sp. Die zweite HW-Behandlung war weniger wirksam als die erste HW-Behandlung.
